# テレビ塔下公衆トイレ トイレ定期点検業務報告書

株式会社 アメニティ尾張

- 業務日時 2017年5月29日
- 点検業務員 若杉 重朗
- 診断場所 名古屋市中区錦三丁目46  
テレビ塔下公衆便所
- 診断・作業内容
  - ①検知管によるアンモニア濃度測定
  - ②トイレのお医者さんによる五感調査
  - ③目視・嗅覚によるトイレ設備不具合の確認
  - ④メンテナンス(フォローアップ清掃)
  - ⑤日常清掃作業員への清掃レクチャー

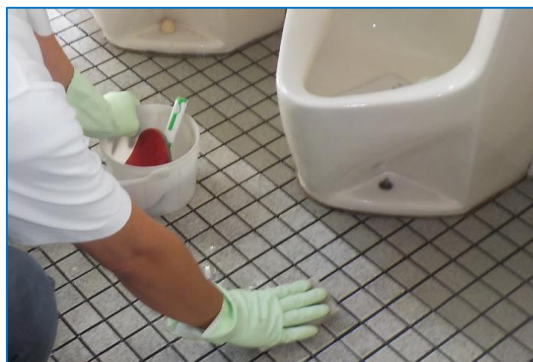
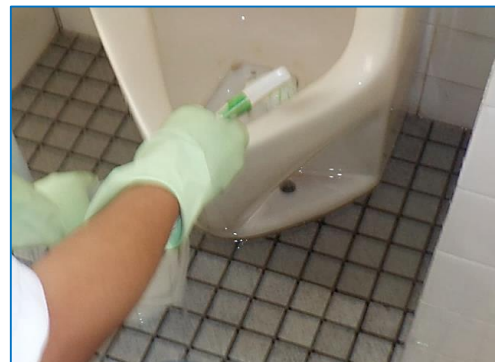
### 清掃・メンテナンスを行いました

機器の故障はありませんでした。また、全体的にきれいに清掃されていました。

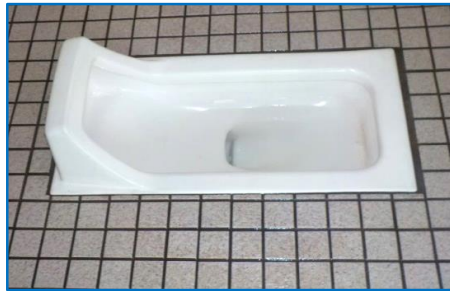
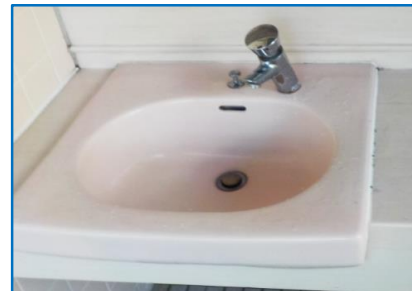
機器の故障はありませんでした。また、全体的にきれいに清掃されていました。

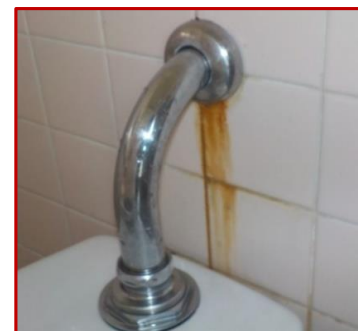
水漏れによるサビからの美観の悪影響。(改善を要す)
