2018年5月25日 実施

テレビ塔下公衆トイレ
トイレ定期点検業務報告書

株式会社 アメニティ尾張

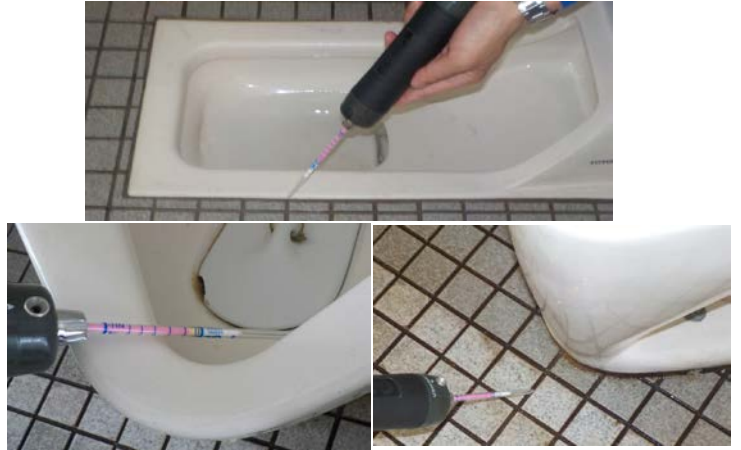
(A) : アンモニア濃度測定箇所

測定箇所	アンモニア濃度	5段階臭気強度	
小便器周辺床	4.0 ppm	3	楽に感知できるニオイ
小便器受尿部	4.0 ppm	3	楽に感知できるニオイ
床排水口	0.0 ppm	0	無臭(アンモニア臭なし)
和便器周辺床	0.0 ppm	0	無臭(アンモニア臭なし)

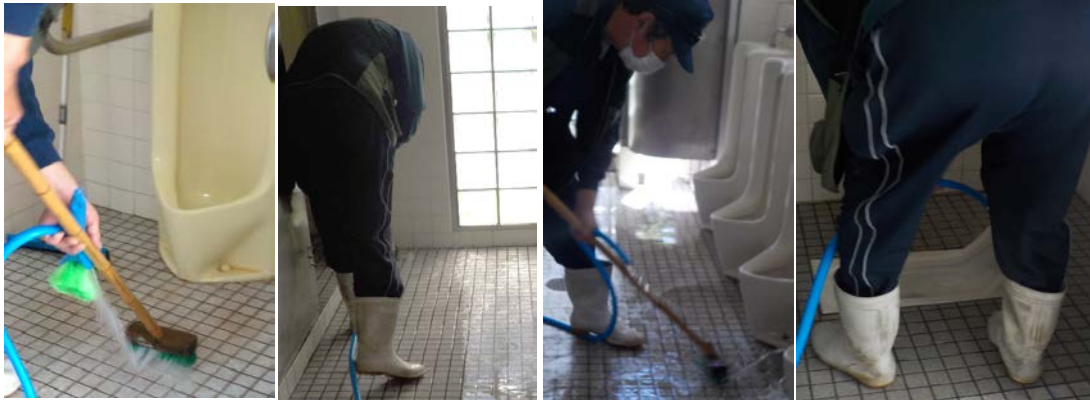
洗面台の排水不良が有りました。一部、清掃作業の方法に問題がありました。

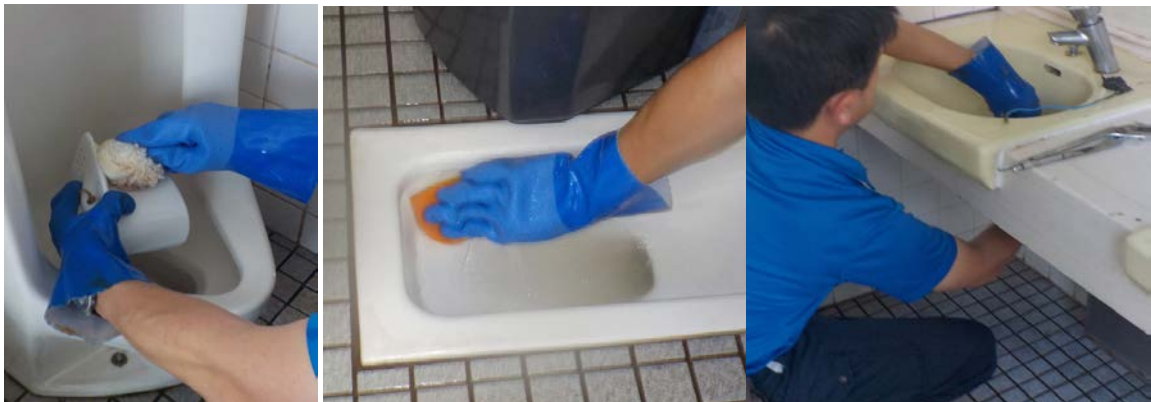
メンテナンス後アンモニア濃度 0ppm (男子小便器)

清掃・メンテナンスを行いました

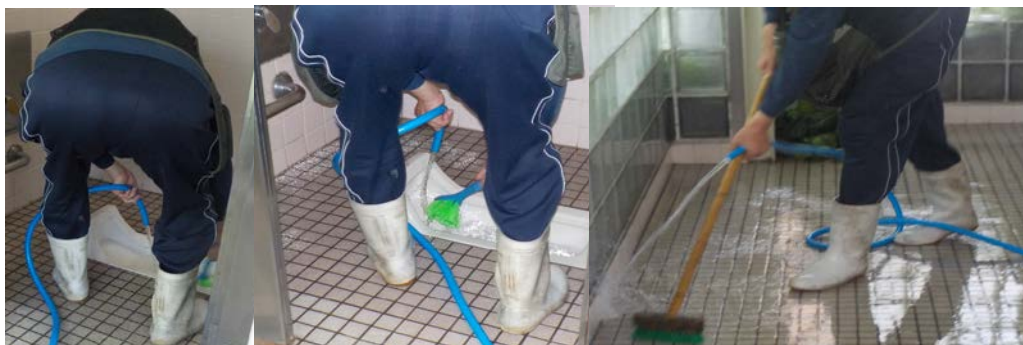
機器の故障はありませんでした。一部、清掃作業の方法に問題がありました。

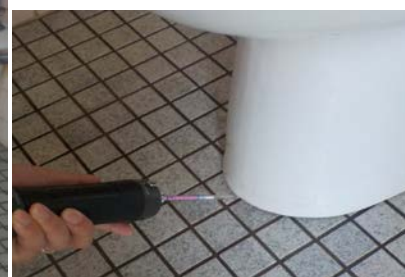
(A) : アンモニア濃度測定箇所

測定箇所	アンモニア濃度	5段階臭気強度	
洋便器周辺床	0.0 ppm	0	無臭(アンモニア臭なし)

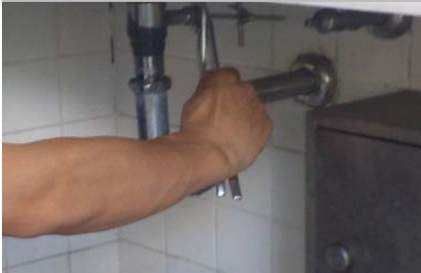
男子洗面台の排水不良
