2018年7月23日 実施

テレビ塔下公衆トイレ トイレ定期点検業務報告書

株式会社 アメニティ尾張

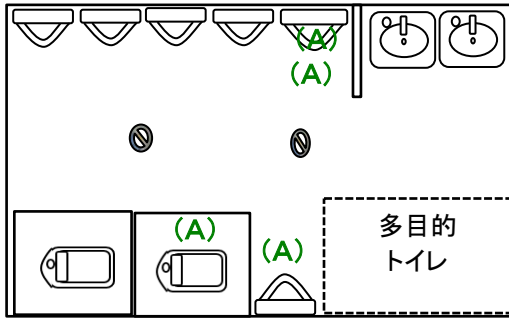
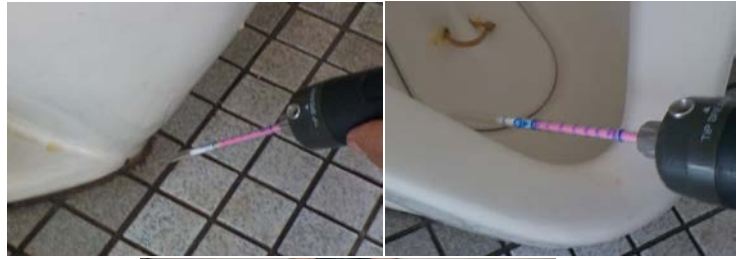
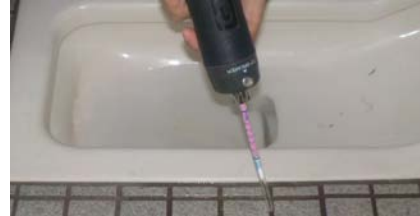
測定箇所	アンモニア濃度	5段階臭気強度	
小便器周辺床	5.0 ppm	3	楽に感知できるニオイ
小便器受尿部	1.0 ppm	2	楽に感知できるニオイ
床排水口	0.0 ppm	0	無臭(アンモニア臭なし)
和便器周辺床	0.0 ppm	0	無臭(アンモニア臭なし)

機器の故障はありませんでした。また、全体的にきれいに清掃されていました。

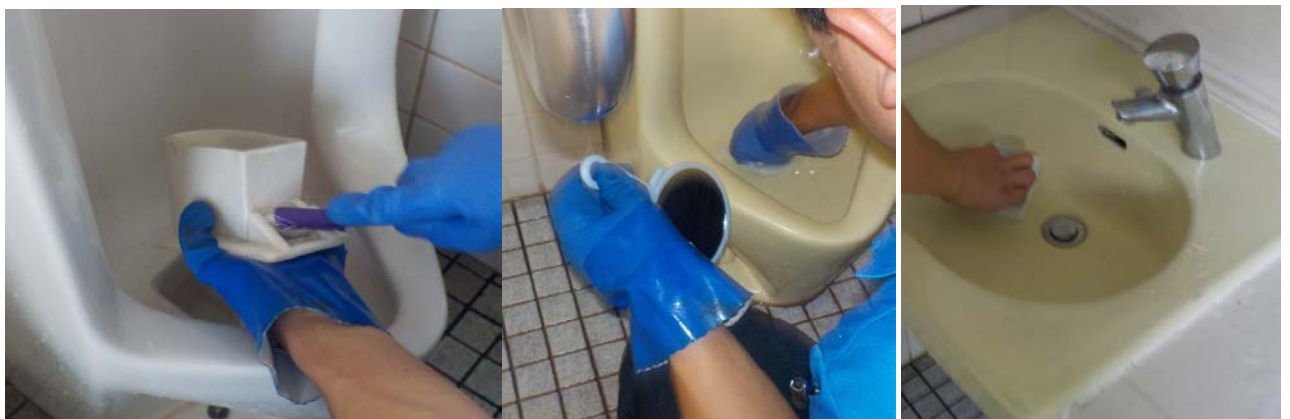
メンテナンス後アンモニア濃度 0ppm (男子小便器)

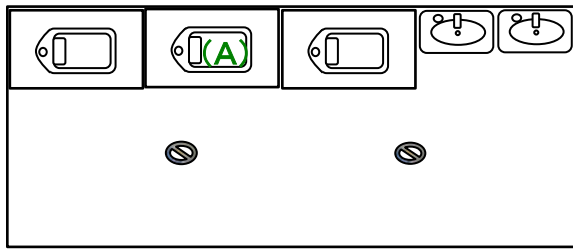
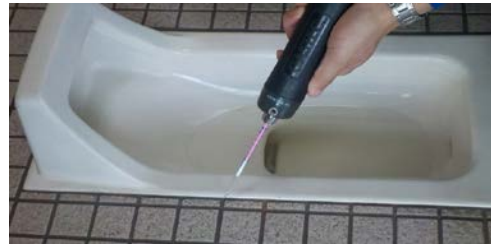
測定箇所	アンモニア濃度	5段階臭気強度	
洋便器周辺床	0.0 ppm	0	無臭(アンモニア臭なし)
床排水口	0.0 ppm	0	無臭(アンモニア臭なし)

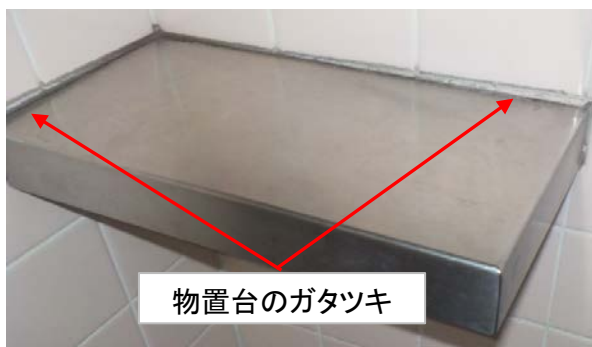
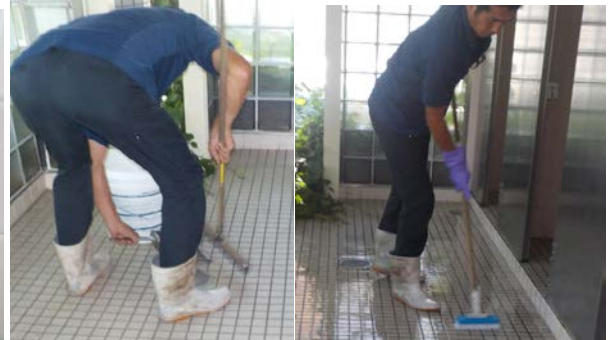
物置台のガタツキがありました。清掃は全体的にきれいにされていました。

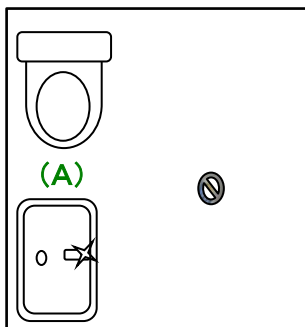
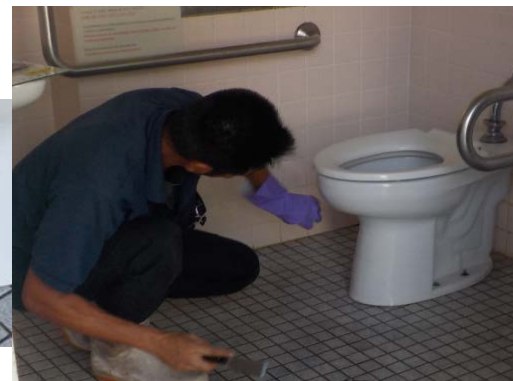
機器の故障はありませんでした。一部、清掃作業の方法に問題がありました。

測定箇所	アンモニア濃度	5段階臭気強度	
洋便器周辺床	0.0 ppm	0	無臭(アンモニア臭なし)

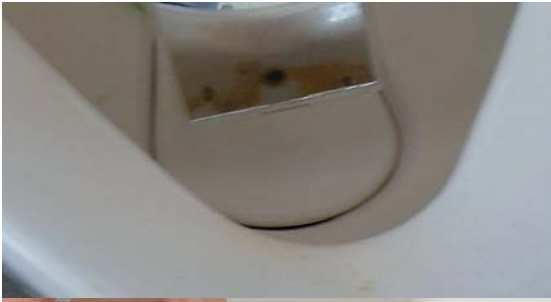
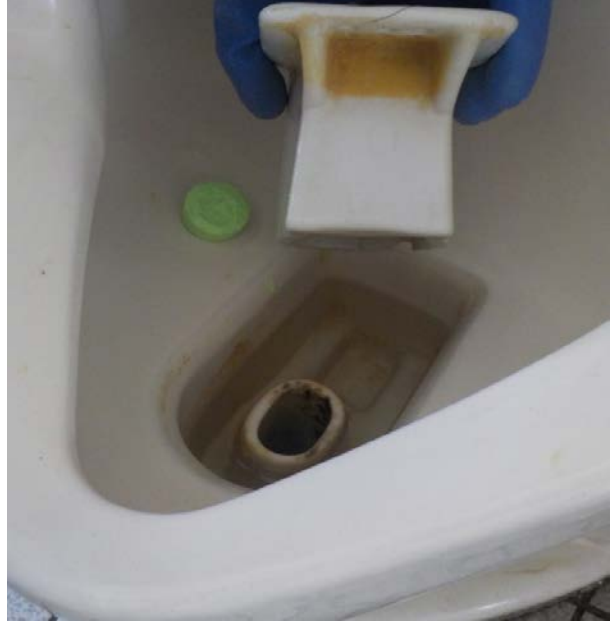
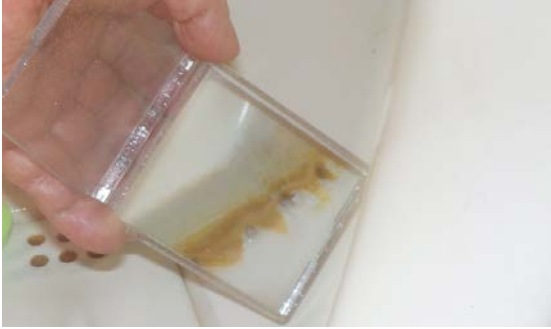
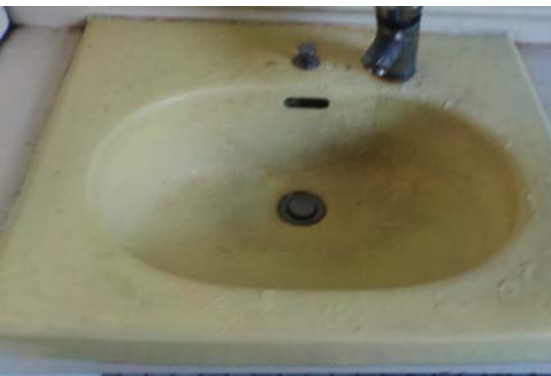
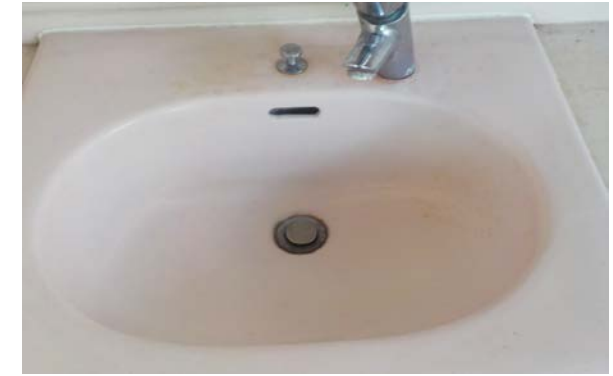
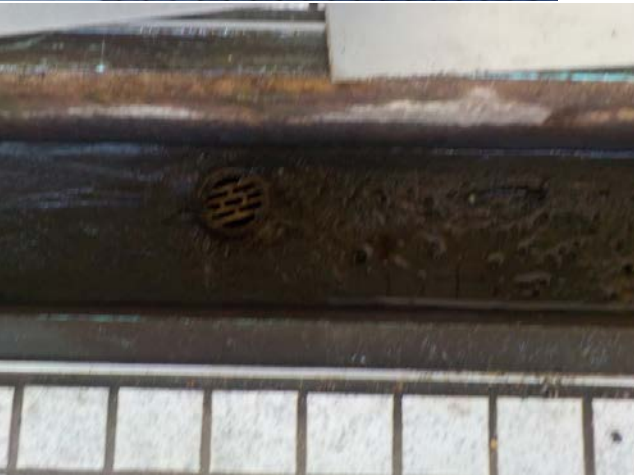
○点検清掃前

小便器リム部及び周辺床の汚れが原因で、臭気の発生もありました。

・リム部及びトラップ内に洗い残しの汚れがあった点
