テレビ塔下公衆便所におけるネーミングライツ
トイレ環境再生業務
完了報告書

初期作業(作業概要)

【作業日時】 2016年9月6日 ~ 2016年9月9日

【作業場所】 名古屋市中区錦三丁目46番
テレビ塔下公衆便所

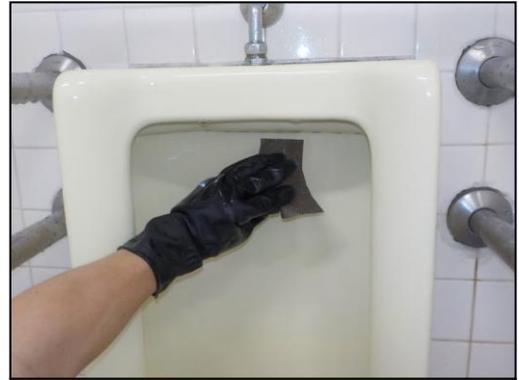
洗浄（便器）

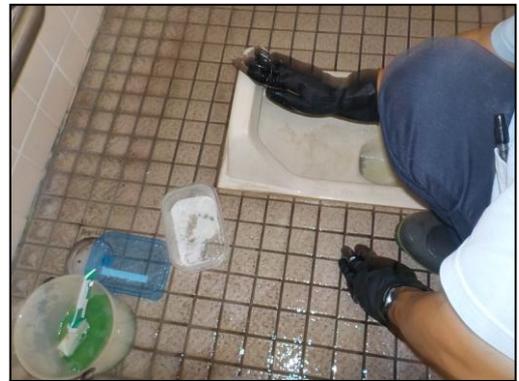
洗浄（便器）

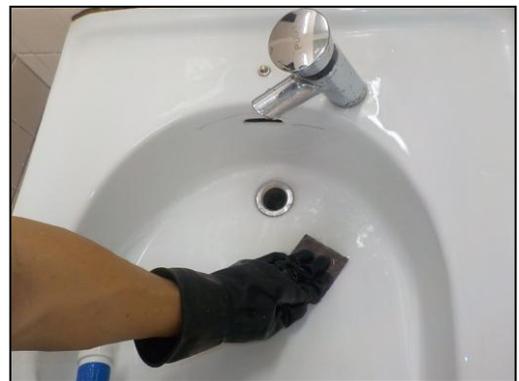
洗浄（手洗器）

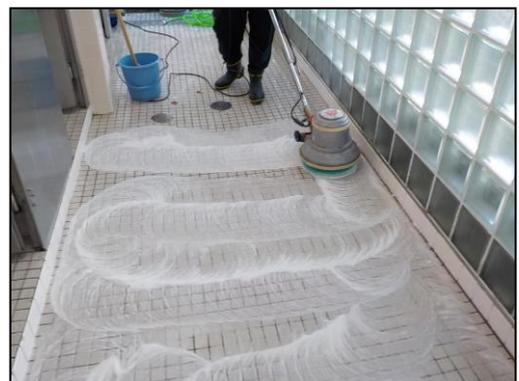
洗浄（床面）

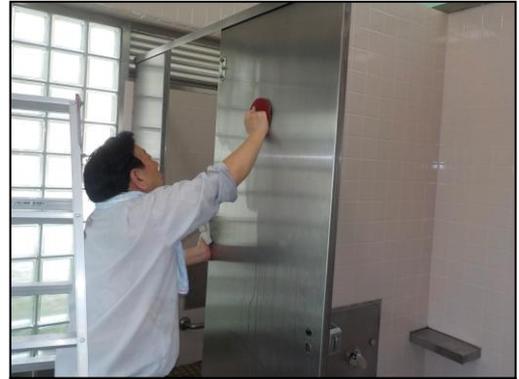
特殊研磨（パーティション）

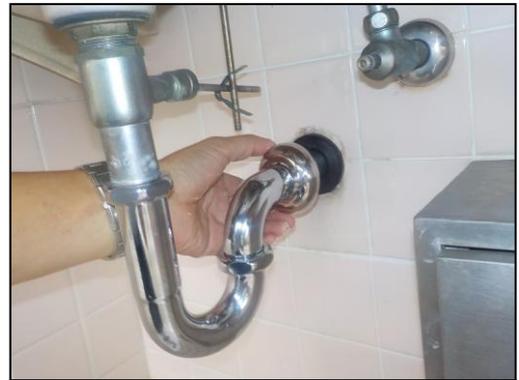
水漏れ修繕

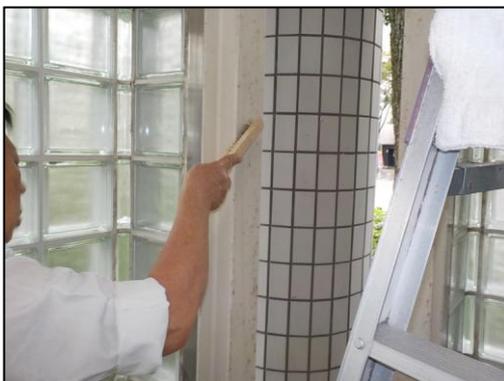
水漏れ修繕

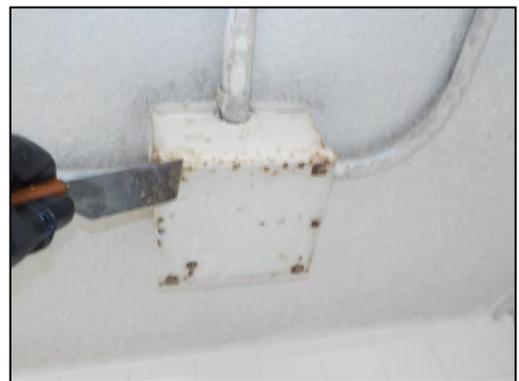
ペンキ塗り（錆除去）

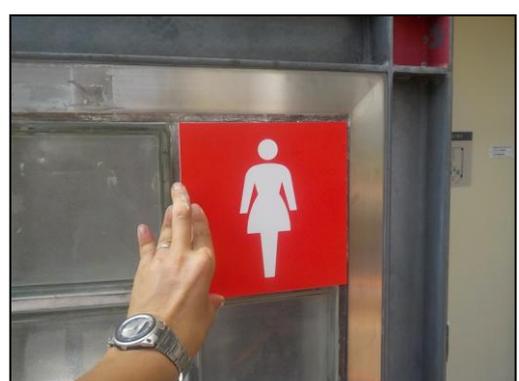
ペンキ塗り

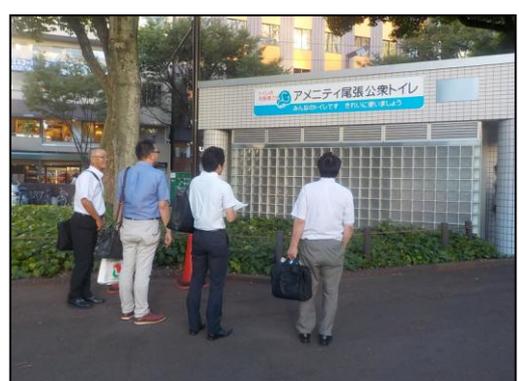
臭気検査

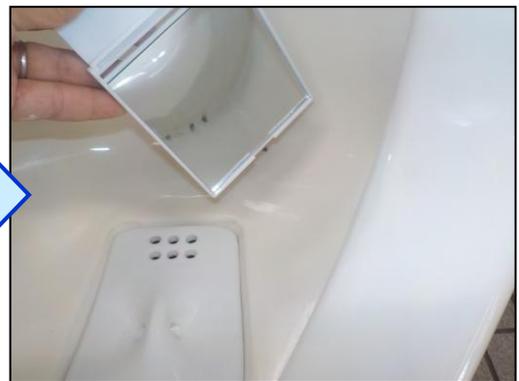
名称		アンモニア濃度 (ppm)	測定場所	臭気強度
テレビ塔下	男子トイレ	3.0	小便器リム部	4
		2.0	小便器周辺床	3
		0.0	和式大便器周辺床	0
		0.0	床排水口	0
	女子トイレ	0.0	和式大便器周辺床	0
		0.0	床排水口	0
	多目的トイレ	0.0	洋式大便器周辺床	0
		0.0	床排水口	0

名称		アンモニア濃度 (ppm)	測定場所	臭気強度
テレビ塔下	男子トイレ	0.0	小便器リム部	0
		0.0	小便器周辺床	0
		0.0	和式大便器周辺床	0
		0.0	床排水口	0
	女子トイレ	0.0	和式大便器周辺床	0
		0.0	床排水口	0
	多目的トイレ	0.0	洋式大便器周辺床	0
		0.0	床排水口	0
