テレビ塔下公衆便所におけるネーミングライツ  
トイレ総合診断業務  
報 告 書

株式会社アメニティ尾張

## 診断概要

【診断場所】 テレビ塔下トイレ  
栄噴水西トイレ

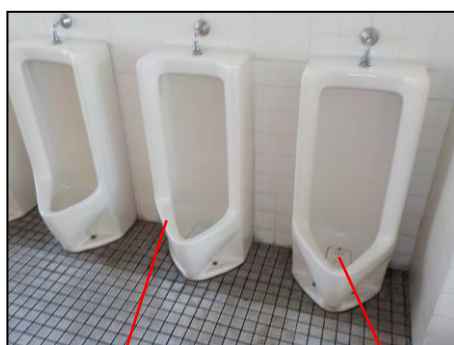
小便器の汚れ（尿石汚れ・固着）が原因で臭気を発生していました。

リム部

アンモニア濃度  
2.0 ppm

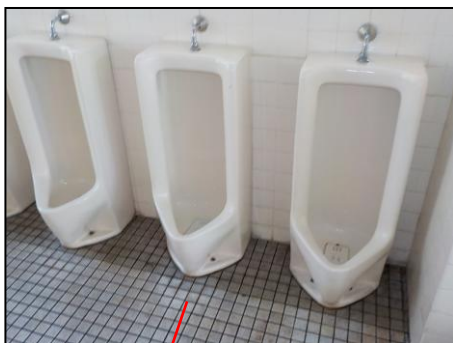
たれこぼれ尿が、タイル目地部に滲入し尿石化していることが臭気発生の原因と考えられます

アンモニア濃度  
3.0 ppm

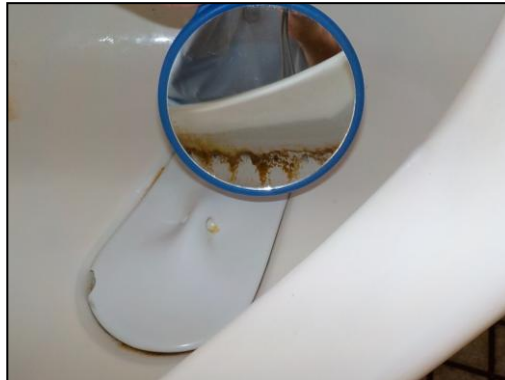
臭気発生あった汚れ

リム部

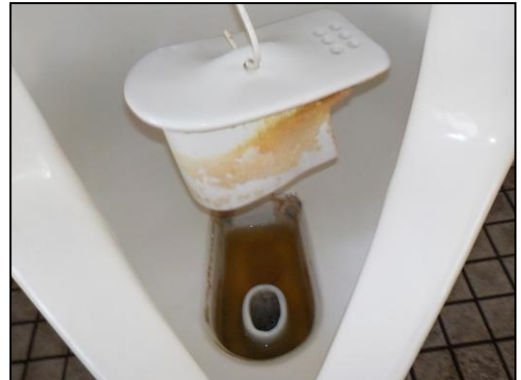
トラップ部

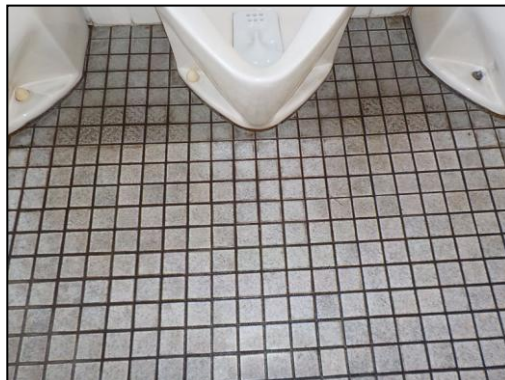
小便器周辺床

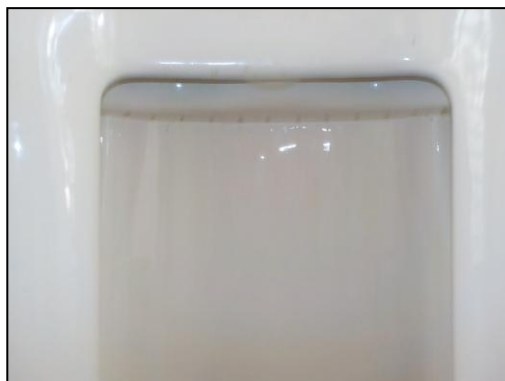
洗浄面  
水垢汚れ

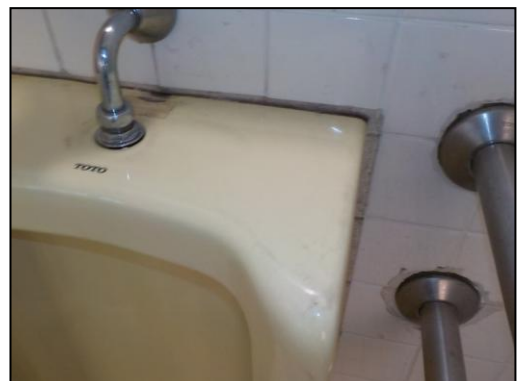
小便器上部  
水垢汚れ

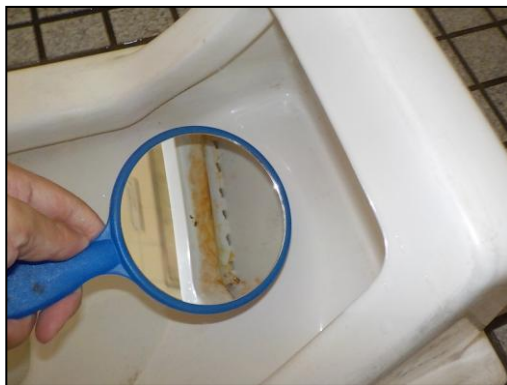
リム部

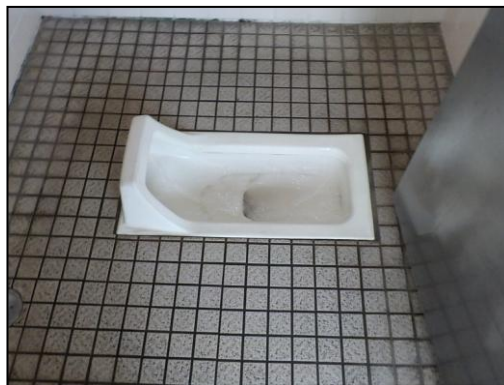
大便器周辺床

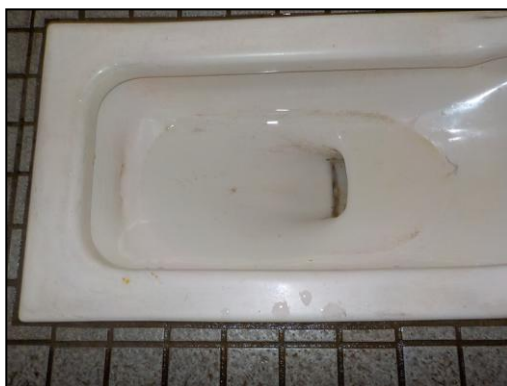
洗浄面  
水垢汚れ

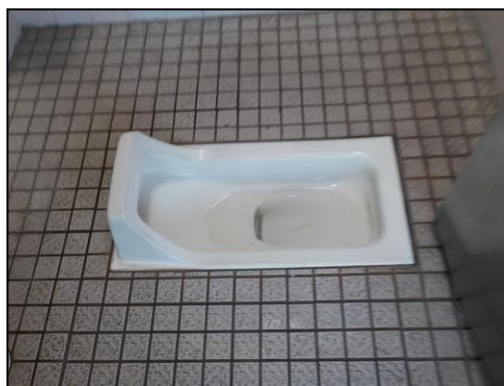
便器全体  
水垢汚れ

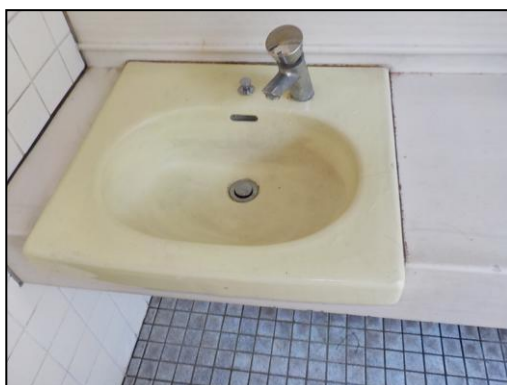
男子トイレ内手洗器

臭気発生はなかったが目につく汚れ

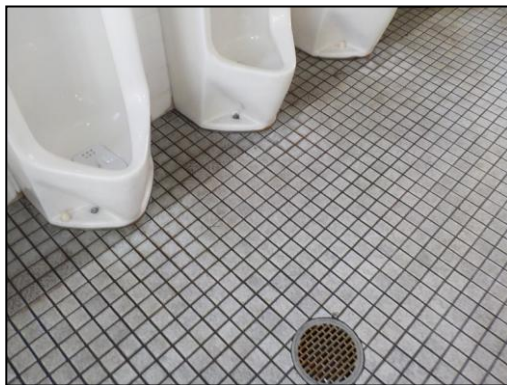
便器周辺床

臭気発生あった（臭気発生の可能性がある）汚れ

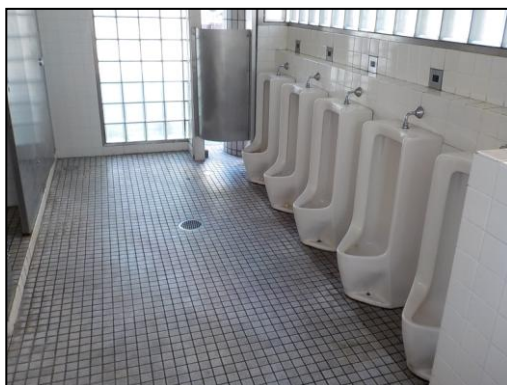
男子トイレ床面

臭気発生はなかったが目につく汚れ

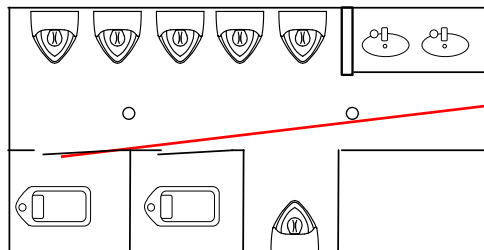
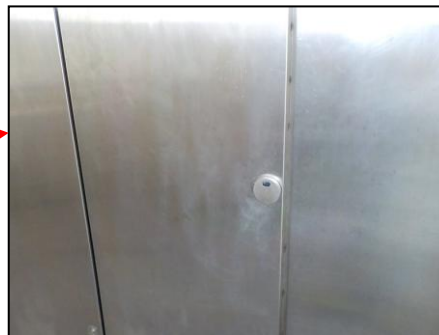
#### ①男子トイレ和式大便器ブースドア

ドアが反対側に押し出されていて開閉ができませんでした

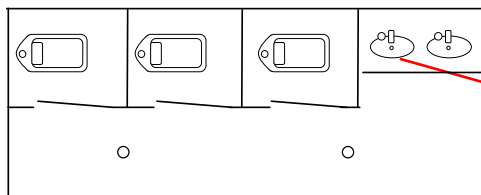
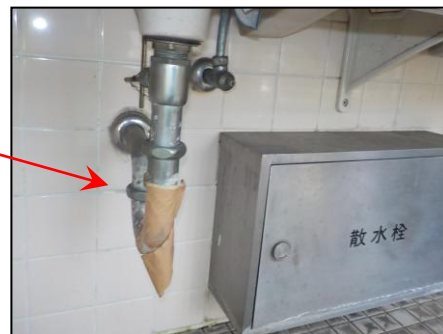
#### ②女子トイレ手洗器排水管からの水漏れ

排水管からの水漏れがありました

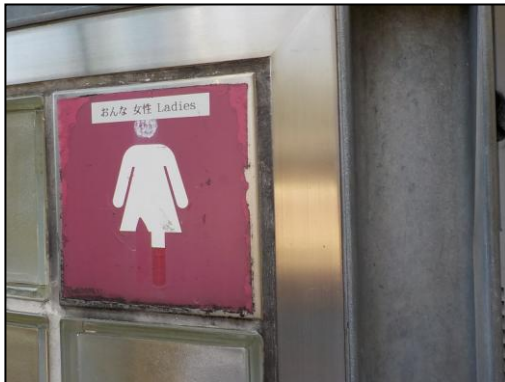
ピクトサインが小さいまたは剥がれ等があり、見にくい状況でした

ピクトサインの剥がれ

誰もがわかる（小さい子から海外の方まで）大きくわかりやすい表示に変えることをお勧めします。

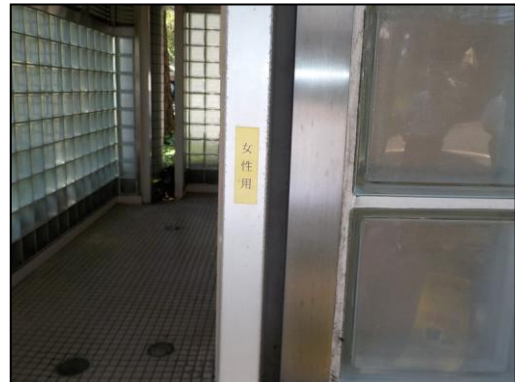
入り口付近の張り紙（小さい）

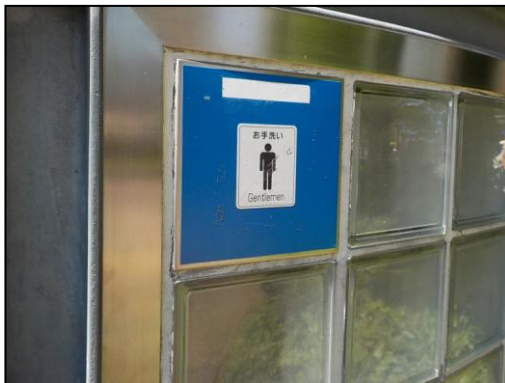
ピクトサインの剥がれ・汚れ

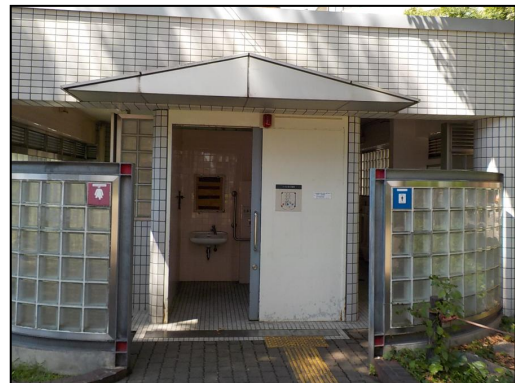
表示が小さく見にくい

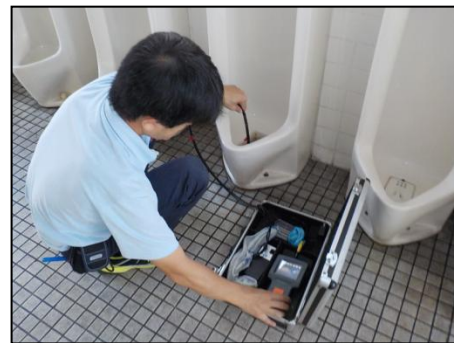
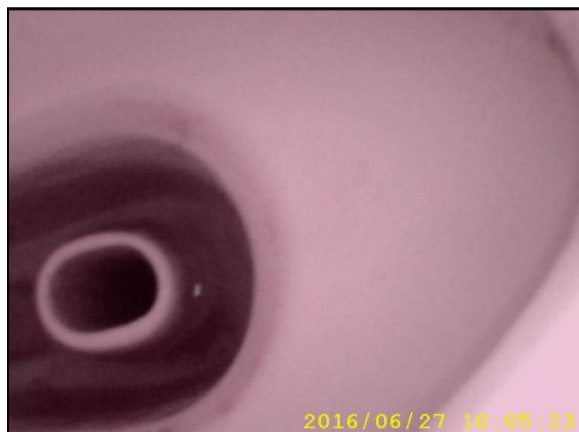
排水口より 0.0m

結果、ほとんど尿石の固着もなく良好な状態でした。

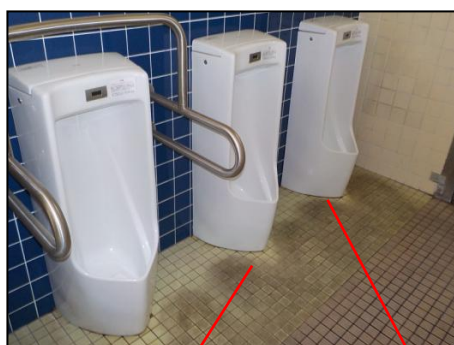
たれこぼれ尿が、タイル目地部に滲入し尿石化していることが臭気発生の原因と考えられます

また、小便器と床との隙間に尿が侵入し尿石化していることも考えられます

便器周辺床

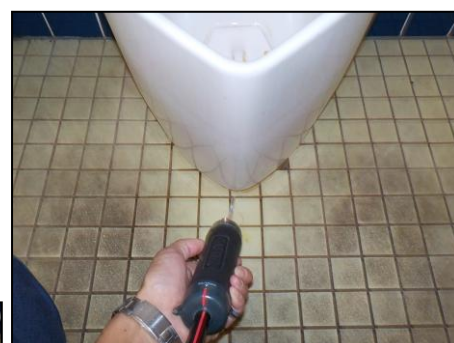
便器と床との隙間

アンモニア濃度  
30.0 ppm 以上

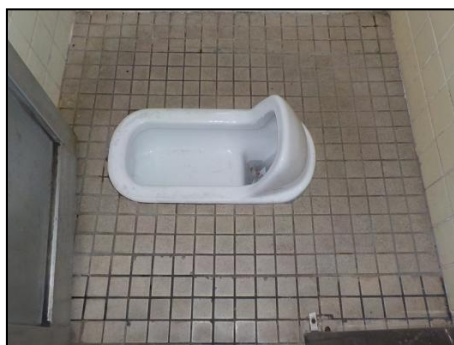
男子トイレ  
大便器周辺床

大便器（和式大便器）周辺床からもアンモニア濃度は検出されました。  
小便器同様タイル目地部にしみ込んだ尿が尿石化し、アンモニアの発生をしていると考えられます。

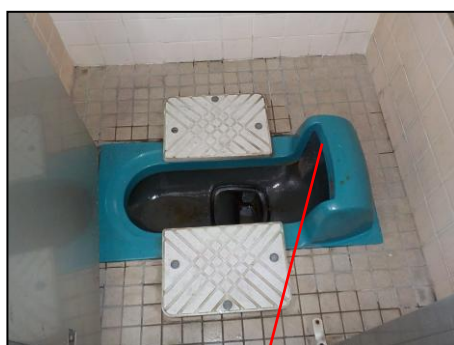
女子トイレの和式大便器汚れ（尿石汚れ・固着）が原因で臭気を発生していました。

リム部

アンモニア濃度  
2.0 ppm

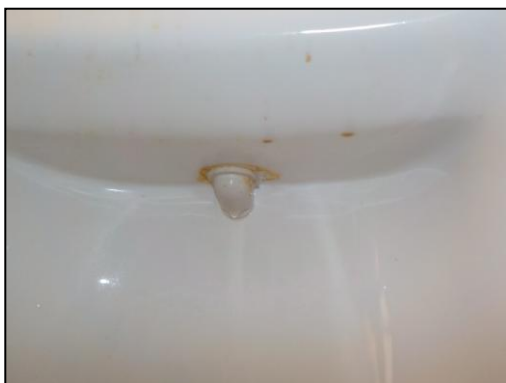
スプレッター部（吐水部）

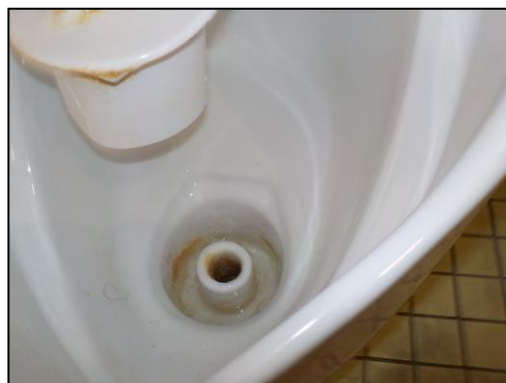
トラップ部

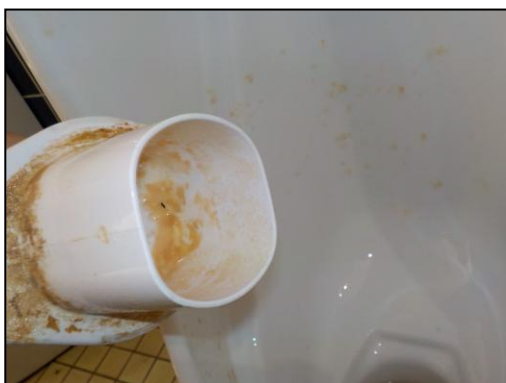
トラップワン

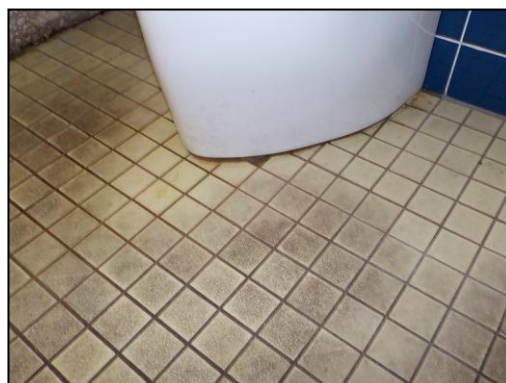
小便器周辺床

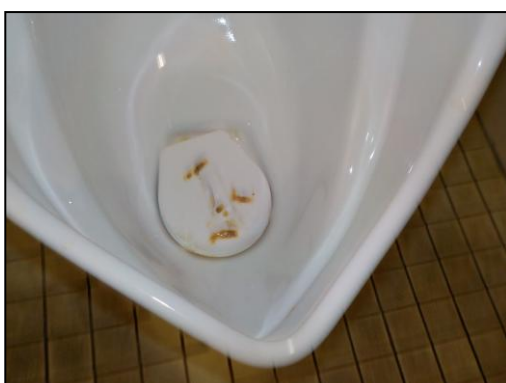
トラップワン  
タバコによる焦げ跡

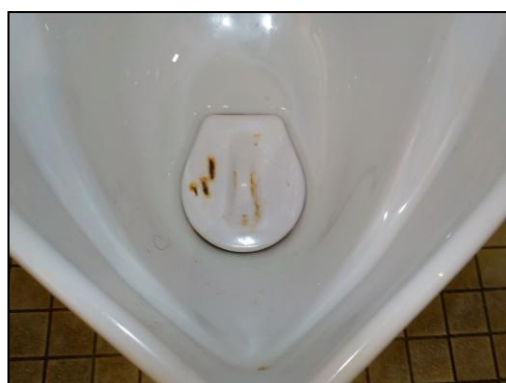
トラップワン  
タバコによる焦げ跡

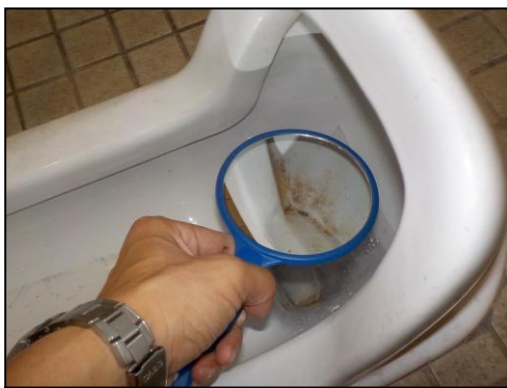
リム部

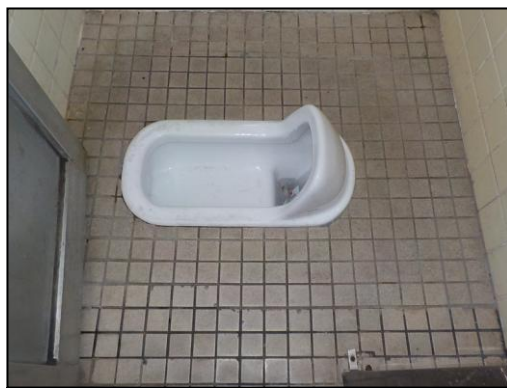
大便器周辺床

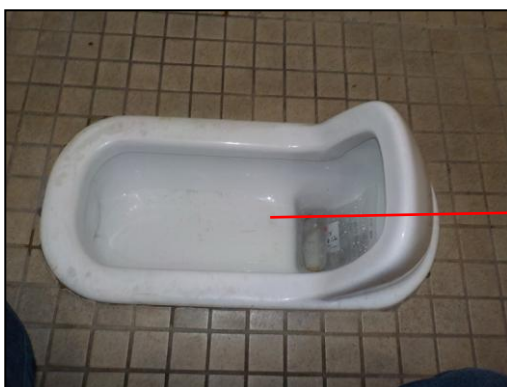
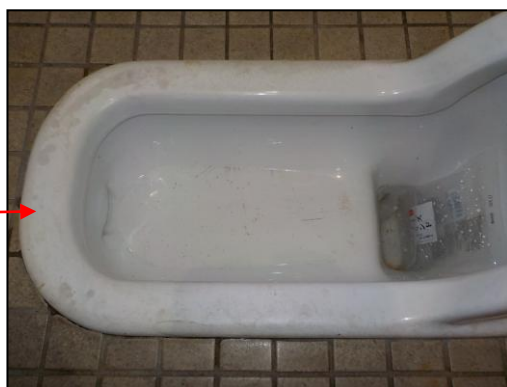
便器全体  
水垢汚れ

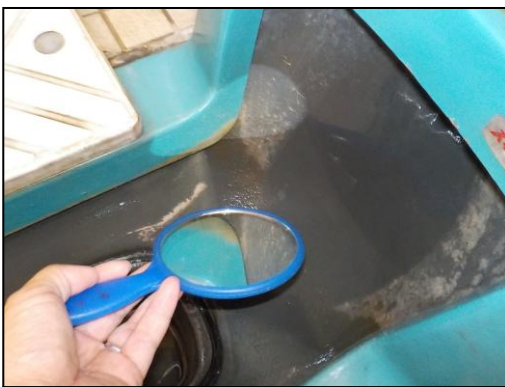
リム部

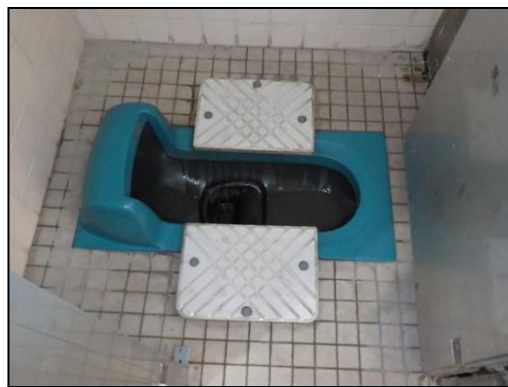
大便器周辺床

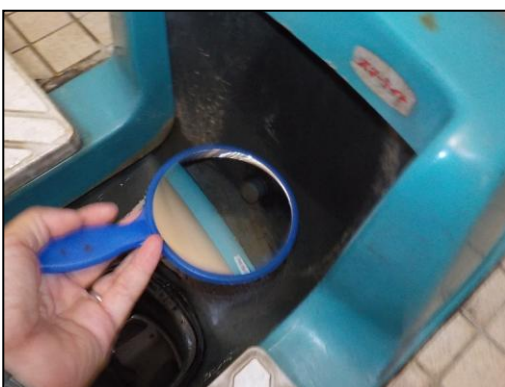
便器全体  
水垢汚れ・傷

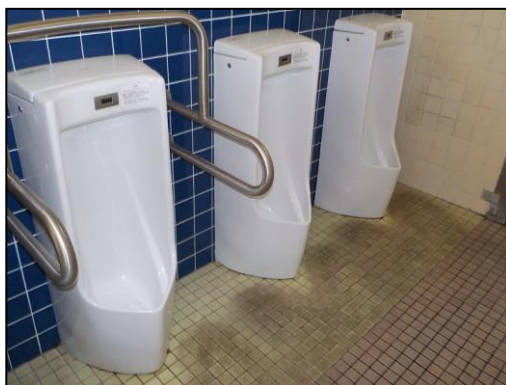
男子トイレ床面

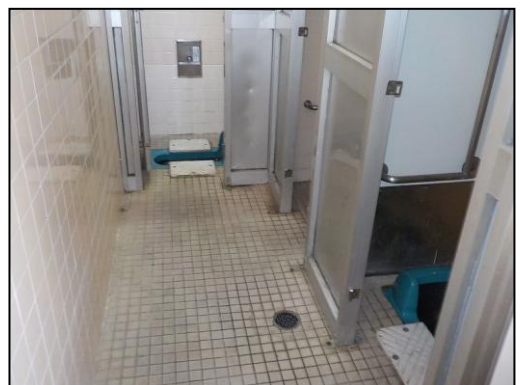
女子トイレ床面

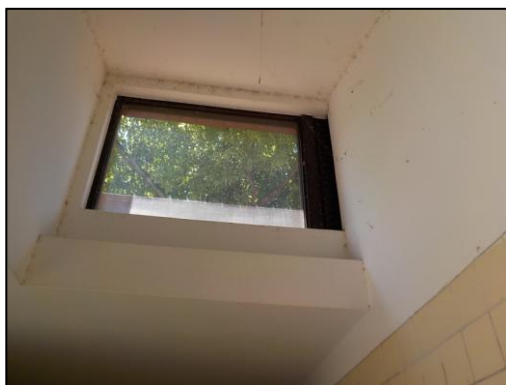
トイレ天井面・壁面

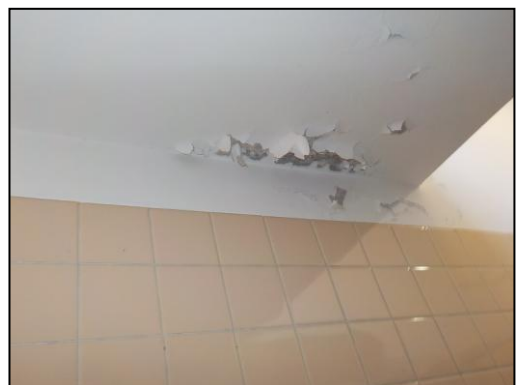
天井・壁面（ペンキの剥がれ）

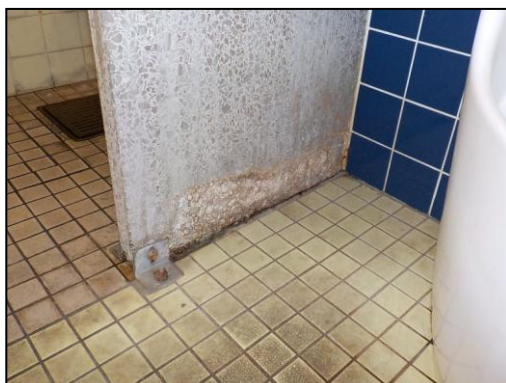
間仕切り  
尿による浸食

小便器横の間仕切りが尿や洗剤等により浸食していました

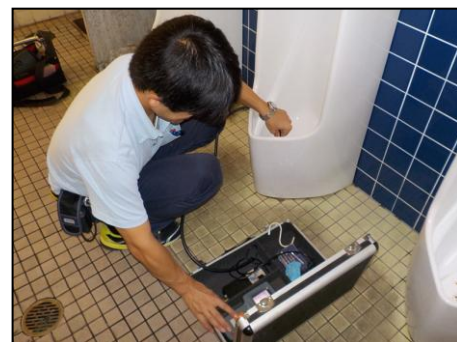
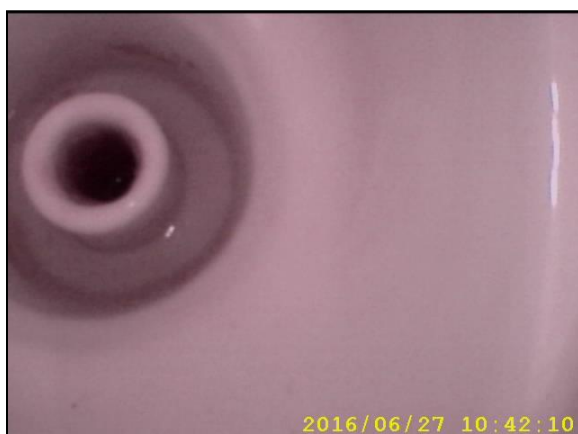
排水口より 0.0m

結果、排水口入り口付近に尿石の付着はありましたが、奥はほとんど尿石の固着がない状態でした。

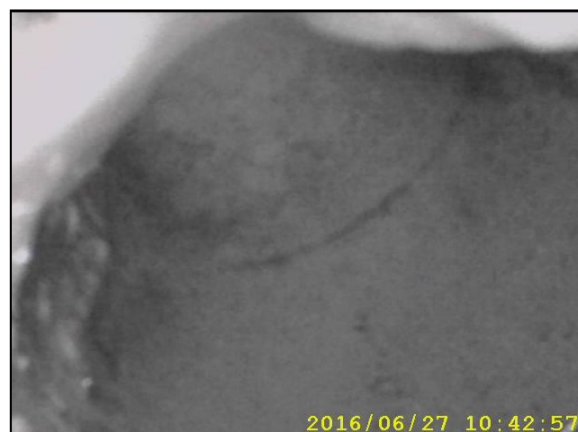
排水口より 1.5m

排水径も十分あり問題ありませんでした。
