2017年2月22日 実施

テレビ塔下公衆トイレ トイレ定期点検業務報告書

● 診断場所 名古屋市中区錦三丁目46番
テレビ塔下公衆便所

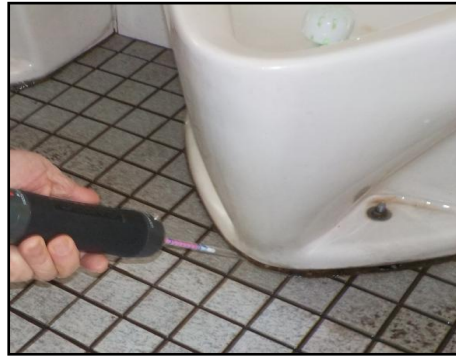
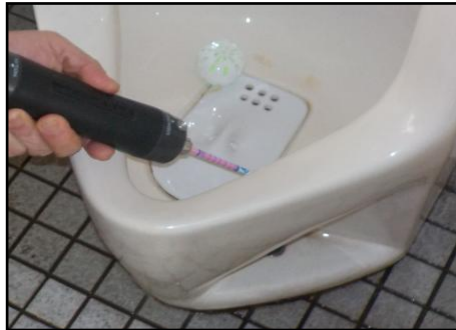
(A) : アンモニア濃度測定箇所

測定箇所	アンモニア濃度	5段階臭気強度	
小便器周りム部	0.0 ppm	0	無臭(アンモニア臭なし)
小便器周辺床	0.6 ppm	2	臭気強度2

清掃前のアンモニア濃度 0.6 ppm

フォローアップ後のアンモニア濃度 0.0 ppm

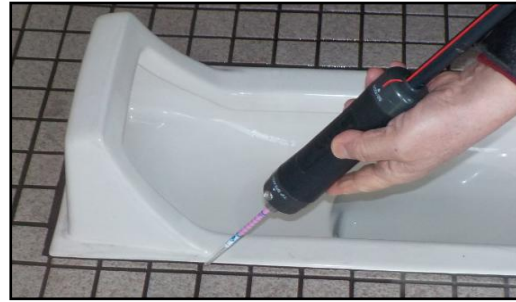
(A) : アンモニア濃度測定箇所

測定箇所	アンモニア濃度	5段階臭気強度	
和便器周辺床	0.0 ppm	0	無臭(アンモニア臭なし)

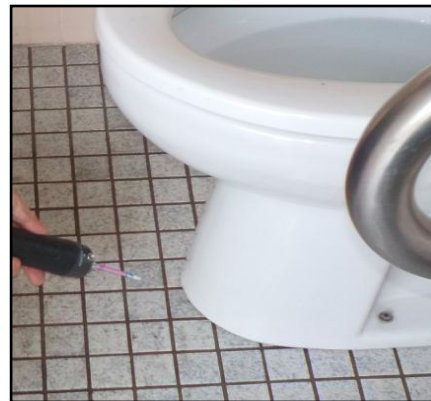
(A) : アンモニア濃度測定箇所

測定箇所	アンモニア濃度	5段階臭気強度	
洋便器周辺床	0.0 ppm	0	無臭(アンモニア臭なし)

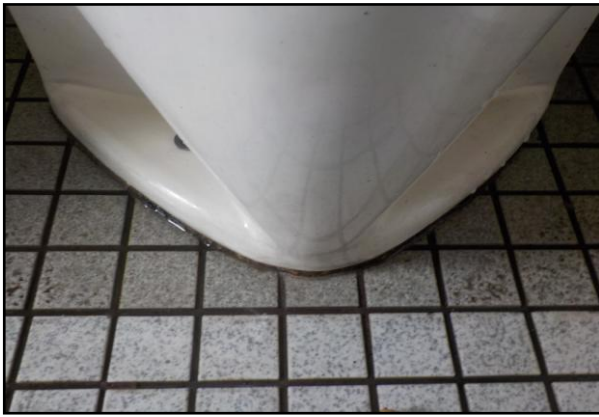
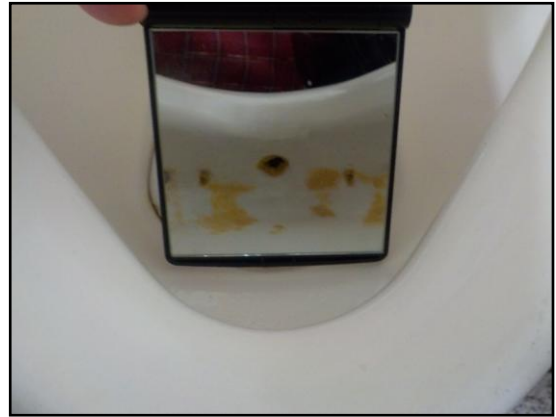
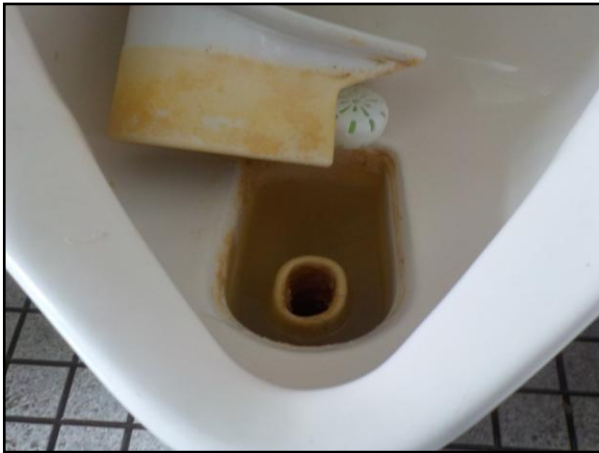
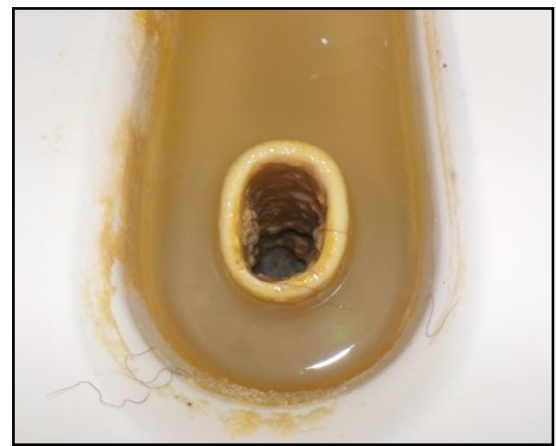
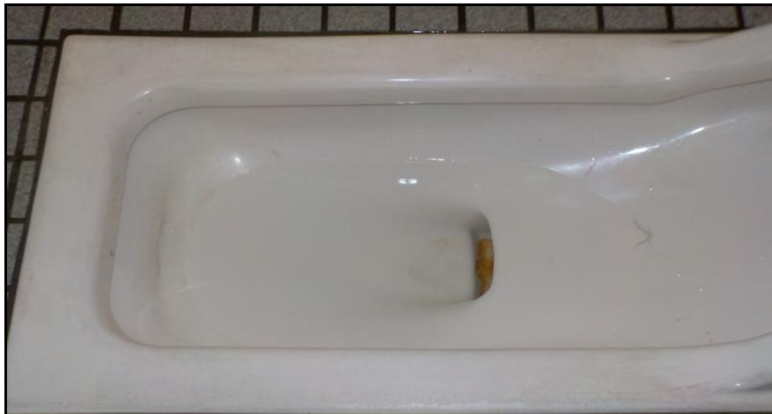
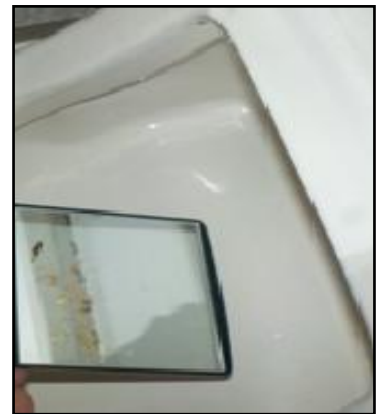
○日常清掃前

- ①床面は便器回り等きれいに清掃されていました。しかし、便器及び手洗器はほとんど清掃できていないように見えました。
- ②床と便器・手洗器(衛生陶器)が同じ清掃道具(ブラシで行っている)ため衛生陶器の洗浄不備が生じる。小便器リム等はスポンジ等使用しやすい道具で短時間に済ませてもよいと思う
- ③洗浄のため流した水が十分拭き取れていないため汚れが付きやすい
- ④午前・午後と清掃箇所を決め確実に清掃できるカリキュラムを立てる
- ⑤小便器上部等は使用時目立つのでホコリや水分をふき取るようにする。
今回は以上です。
