# テレビ塔下公衆トイレ トイレ定期点検業務報告書

## 業務概要

● 診断場所      名古屋市中区錦三丁目46番  
テレビ塔下公衆便所

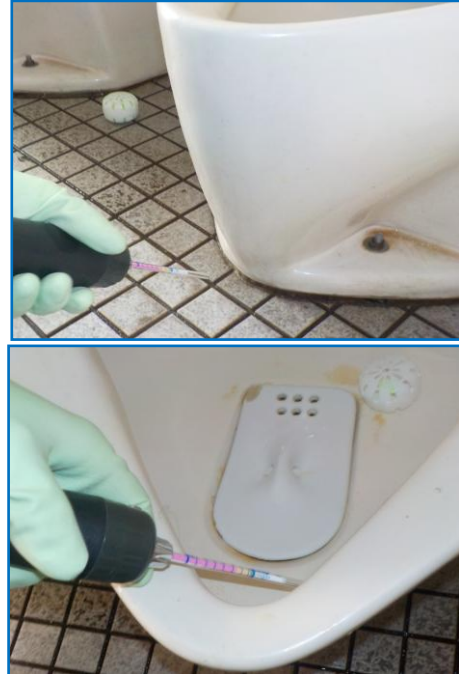
(A) : アンモニア濃度測定箇所

| 測定箇所 | アンモニア濃度 | 5段階臭気強度 | |
|---|---|---|---|
| 小便器周りム部 | 0.5 ppm | 2 | 臭気強度1～2 |
| 小便器周辺床 | 1.3 ppm | 3 | 臭気強度2～3 |

小便器周りム部のアンモニア濃度 0.5 ppm

小便器周辺床のアンモニア濃度 1.3 ppm

フォローアップ後のアンモニア濃度 0.0 ppm

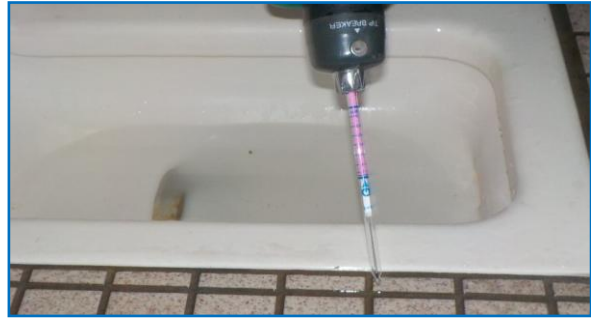
(A) : アンモニア濃度測定箇所

| 測定箇所 | アンモニア濃度 | 5段階臭気強度 | |
|---|---|---|---|
| 和便器周辺床 | 0.0 ppm | 0 | 無臭(アンモニア臭なし) |

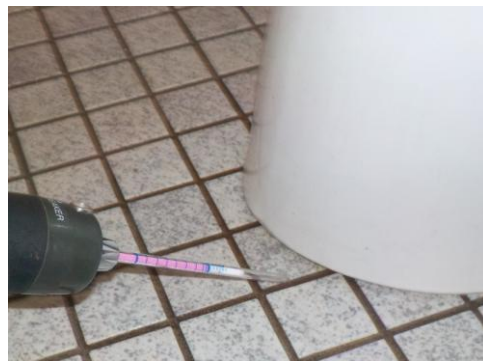
(A) : アンモニア濃度測定箇所

| 測定箇所 | アンモニア濃度 | 5段階臭気強度 | |
|---|---|---|---|
| 洋便器周辺床 | 0.0 ppm | 0 | 無臭(アンモニア臭なし) |

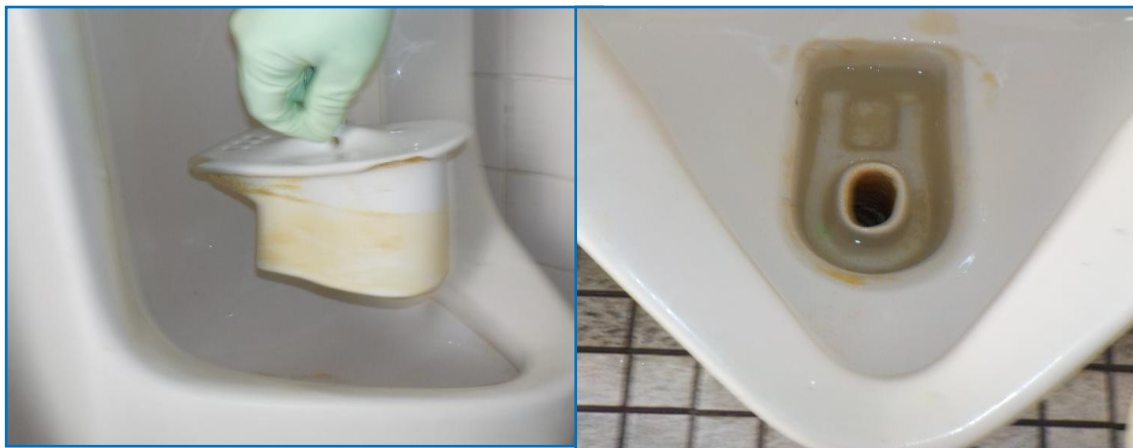
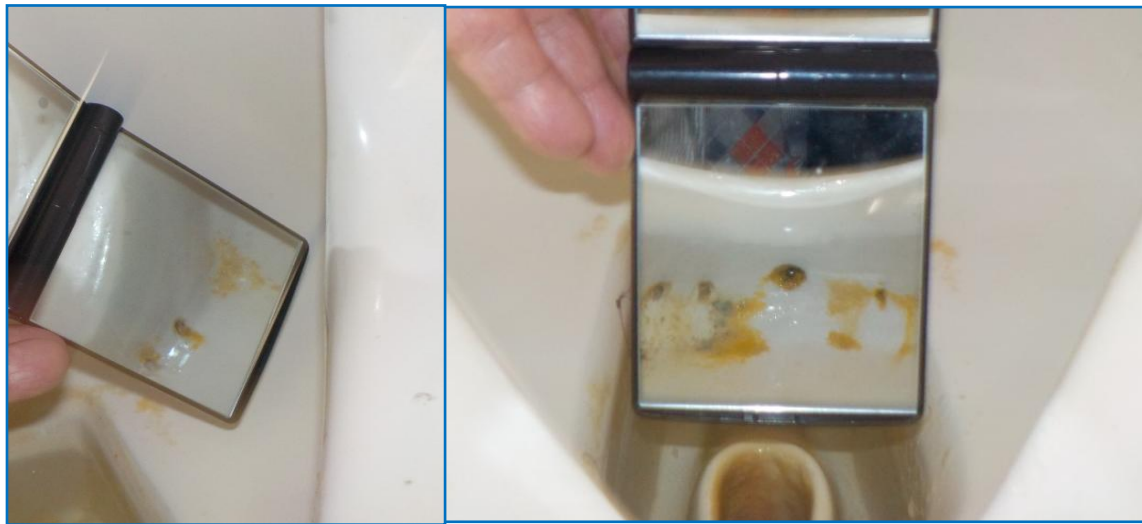
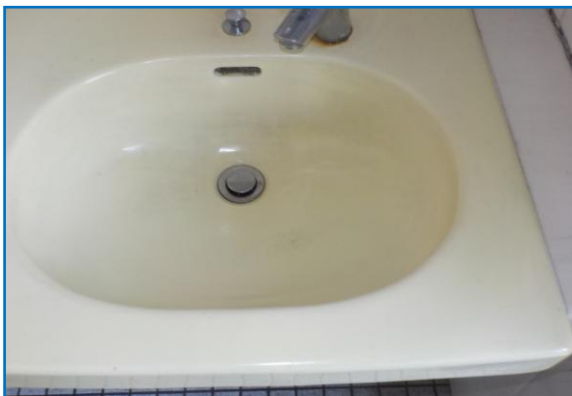
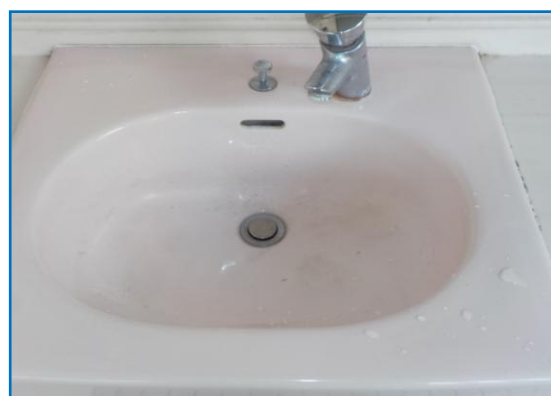
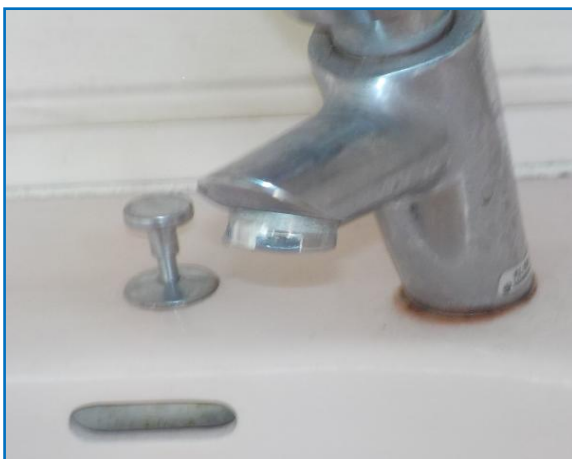
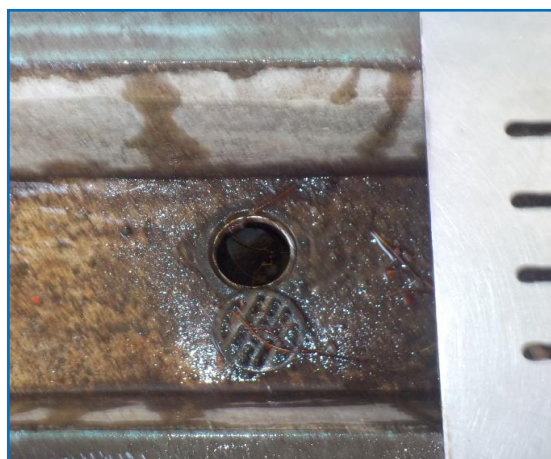
○日常清掃前

※床タイル清掃は、水を流しながらブラシで全面を清掃すること。

特に、エンボス(凹凸)タイルのところは、溝に汚れが溜まり黒墨になっているので、ブラシ掛けをしっかりとすること。 エンボスタイル部分:小便器下、ブース内磁器タイル

※小便器の外観は、尿たれ、砂汚れ、毛等が付着しているので、水をしっかり掛け、ブラシ洗浄すること。

※洗面ボウルの清掃は、水を流しているだけなので、洗面ボウルにパットをしっかりと当てて清掃すること。清掃後は、乾拭きすること。

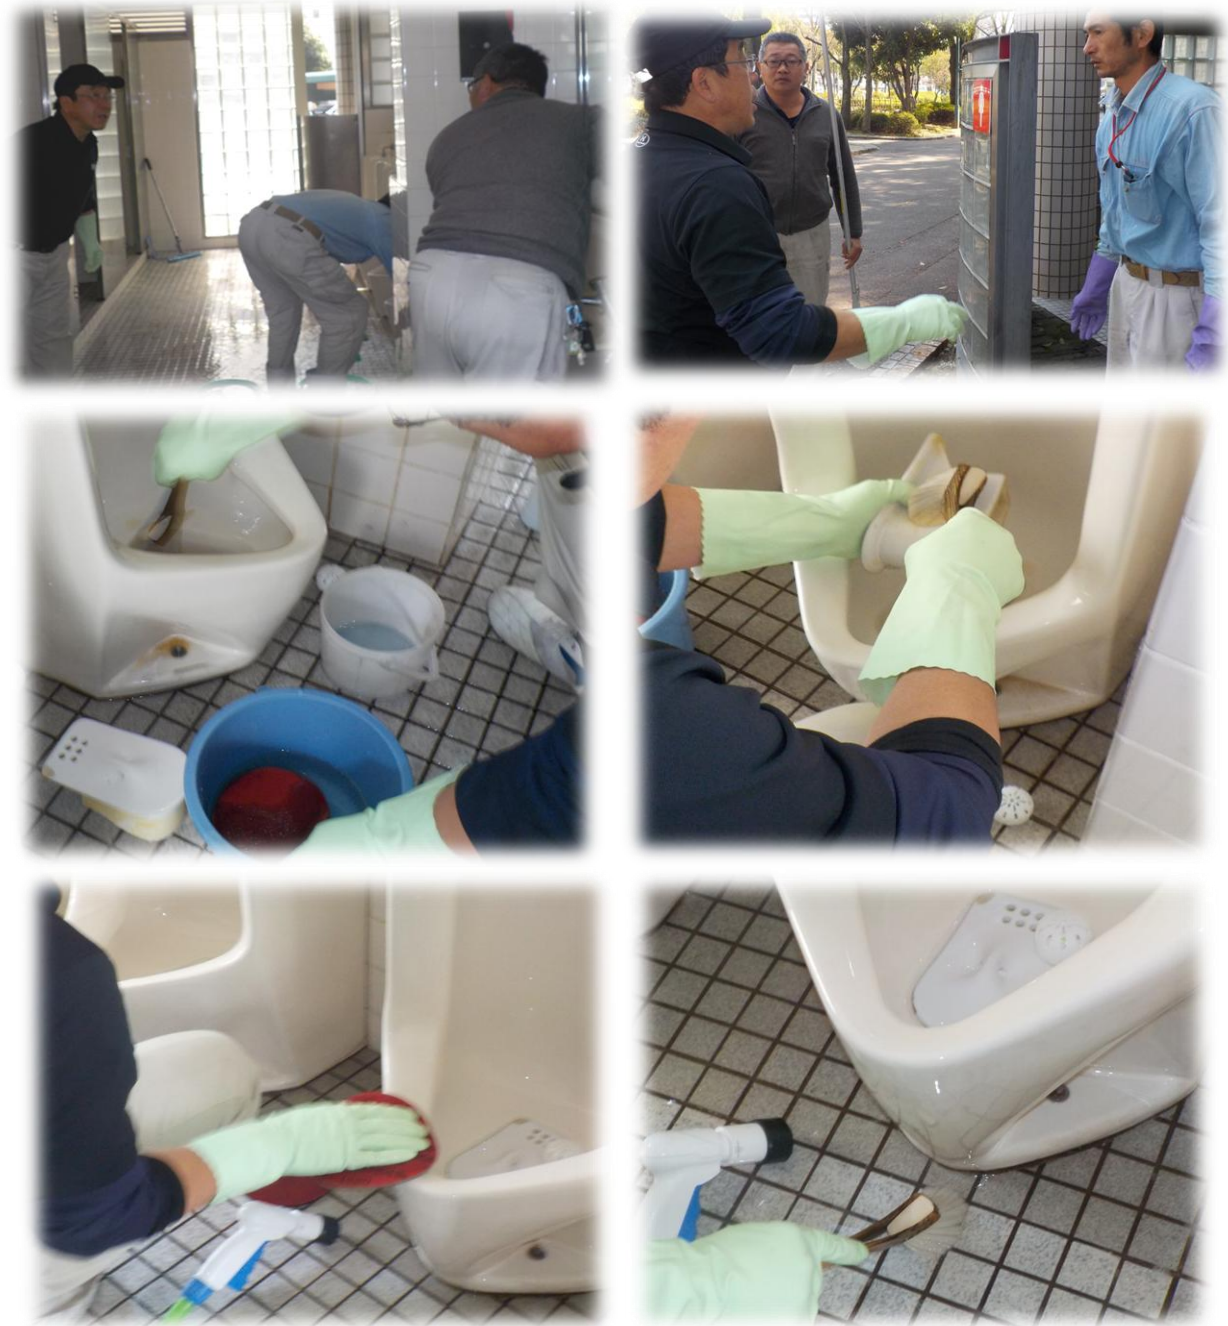
## ○日常清掃のレクチャーとフォローアップ清掃

- ・小便器受尿部付近のリブ部の清掃(尿石の付着が減)
- ・洗面回りの清掃

※小便器清掃用に、初回時に支給したボウルスワップ(丸いたわし)を使用するようお願いしたが、用意されていなかった。
