2017年7月31日 実施

テレビ塔下公衆トイレ トイレ定期点検業務報告書

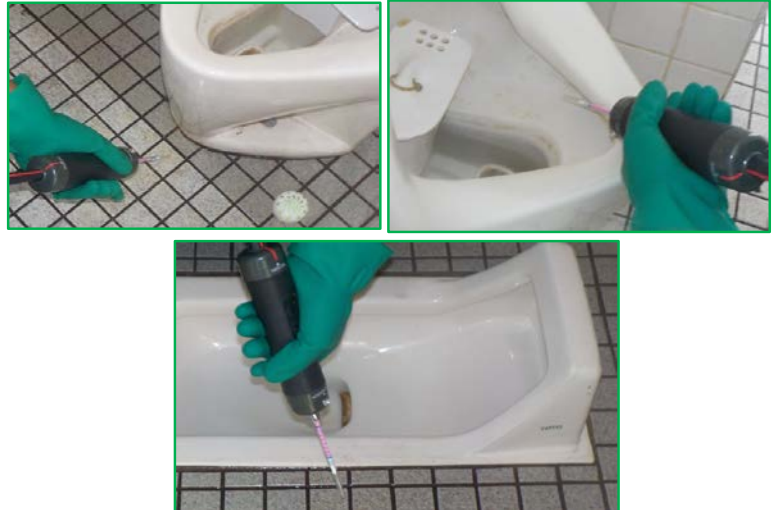
(A) : アンモニア濃度測定箇所

測定箇所	アンモニア濃度	5段階臭気強度	
小便器周辺床	12.0 ppm	4	強いニオイ
小便器受尿部	2.0 ppm	3	楽に感知できるニオイ
床排水口	0.0 ppm	0	無臭(アンモニア臭なし)
和便器周辺床	0.0 ppm	0	無臭(アンモニア臭なし)

機器の故障はありませんでした。また、全体的にきれいに清掃されていました。

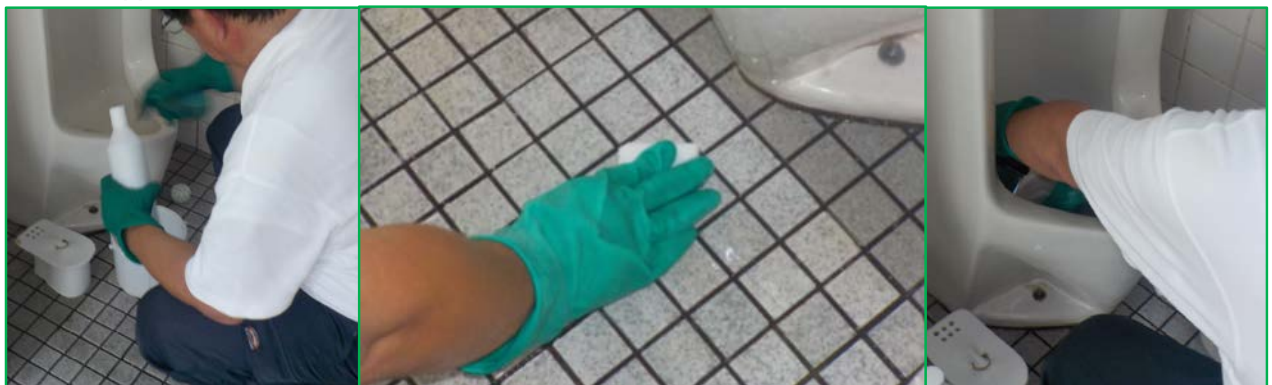
メンテナンス後アンモニア濃度 0ppm

清掃・メンテナンスを行いました

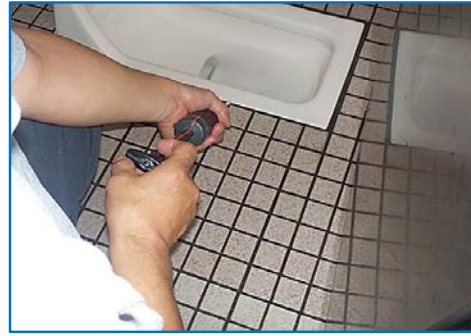
(A) : アンモニア濃度測定箇所

測定箇所	アンモニア濃度	5段階臭気強度	
洋便器周辺床	0.0 ppm	0	無臭(アンモニア臭なし)
床排水口	0.0 ppm	0	無臭(アンモニア臭なし)

機器の故障はありませんでした。また、全体的にきれいに清掃されていました。

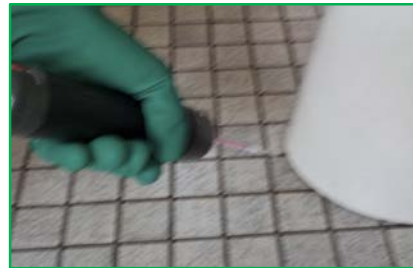
(A) : アンモニア濃度測定箇所

機器の故障はありませんでした。また、全体的にきれいに清掃されていました。

測定箇所	アンモニア濃度	5段階臭気強度	
洋便器周辺床	0.0 ppm	0	無臭(アンモニア臭なし)

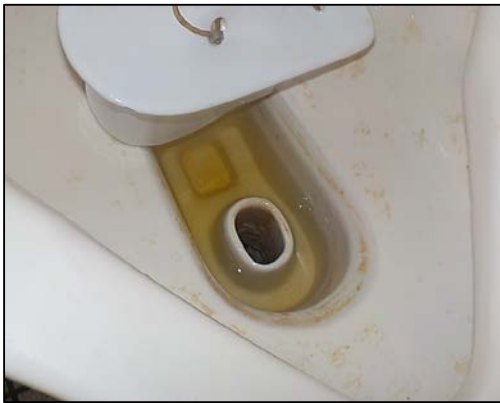
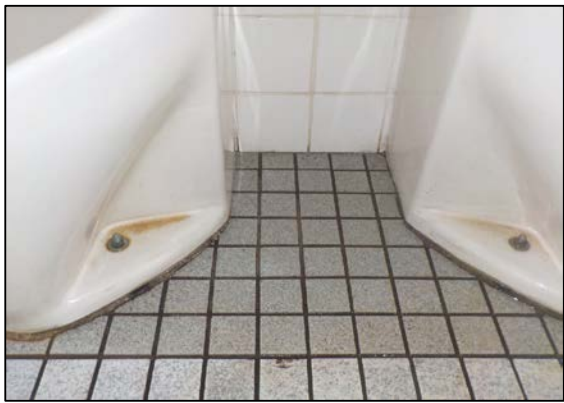
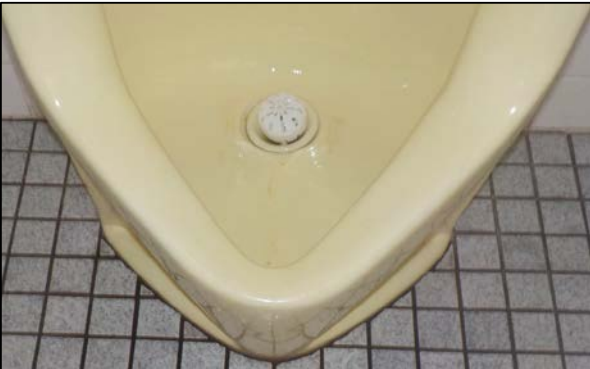
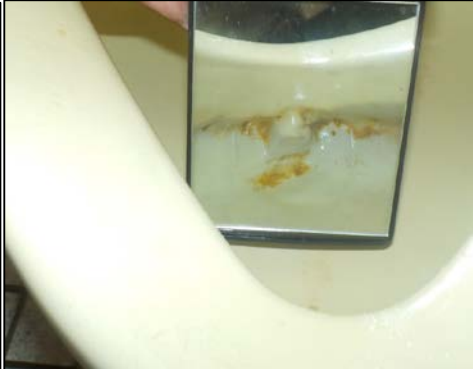
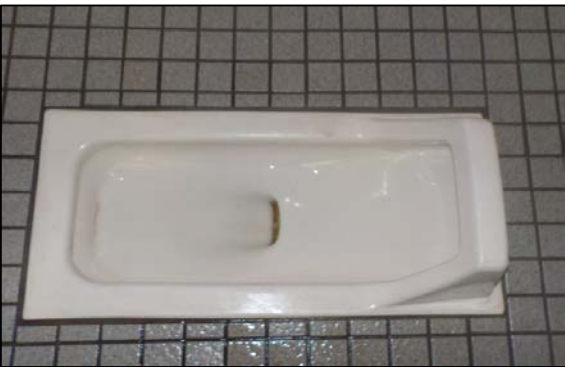
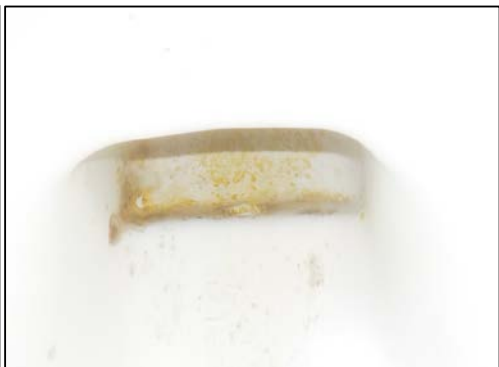
○点検清掃前

1. 男子トイレのアンモニア臭/トイレ臭
検知管測定実施(小便器下、便器内検知)
→ 酸洗浄を実施して改善
2. 小便器トラップ内、受尿部周りに尿石の付着が見られる。(特に厳しいのは、入口から手前の2器)
→ 尿石除去実施

上記、当方によって改善作業実施。

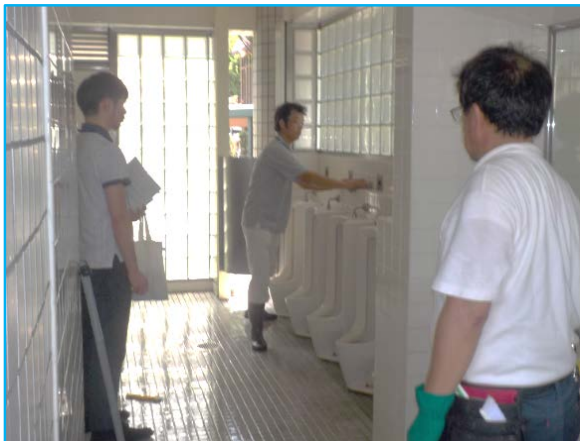
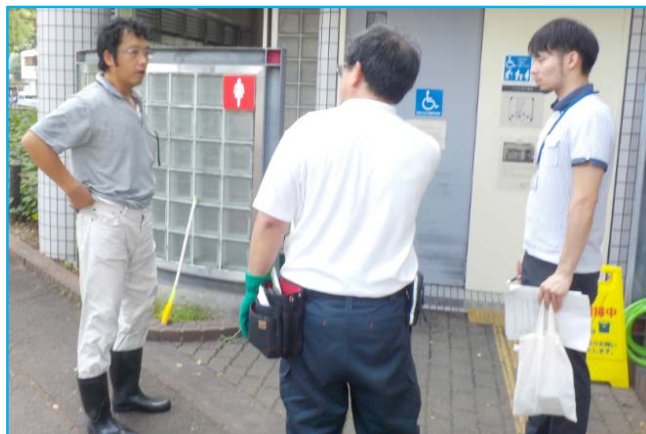
○日常清掃のレクチャーとフォローアップ清掃

- ・デッキブラシを使用して床洗浄が実施された。
- ・リム部にブラシを使用し洗浄していた。
- ・目皿には、尿石付着見られず。

- ・デッキブラシ掛け後、水を流さない。
→ 水をしっかり流すよう指導。
- ・洗面台、鏡面の拭き上げがなされていない。
→ 清掃後は、必ず拭き上げを指導。
