2017年9月29日 実施

テレビ塔下公衆トイレ トイレ定期点検業務報告書

業務概要

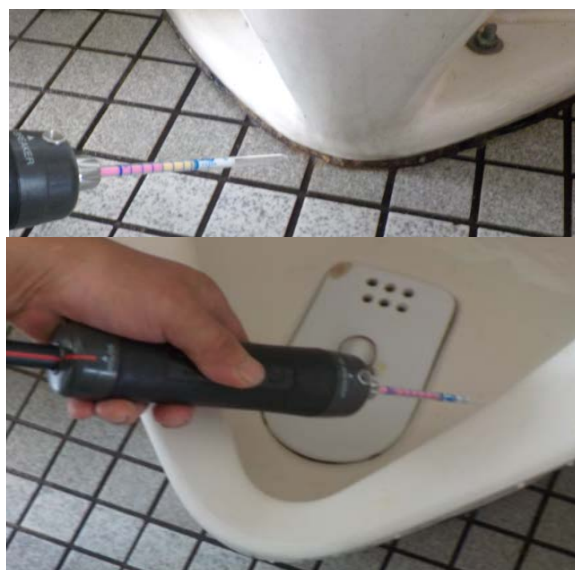
(A) : アンモニア濃度測定箇所

測定箇所	アンモニア濃度	5段階臭気強度
小便器周辺床	15.0 ppm	4 強いニオイ
小便器受尿部	0.0 ppm	0 無臭(アンモニア臭なし)
床排水口	0.0 ppm	0 無臭(アンモニア臭なし)
和便器周辺床	0.0 ppm	0 無臭(アンモニア臭なし)

機器の故障はありませんでした。また、全体的にきれいに清掃されていました。

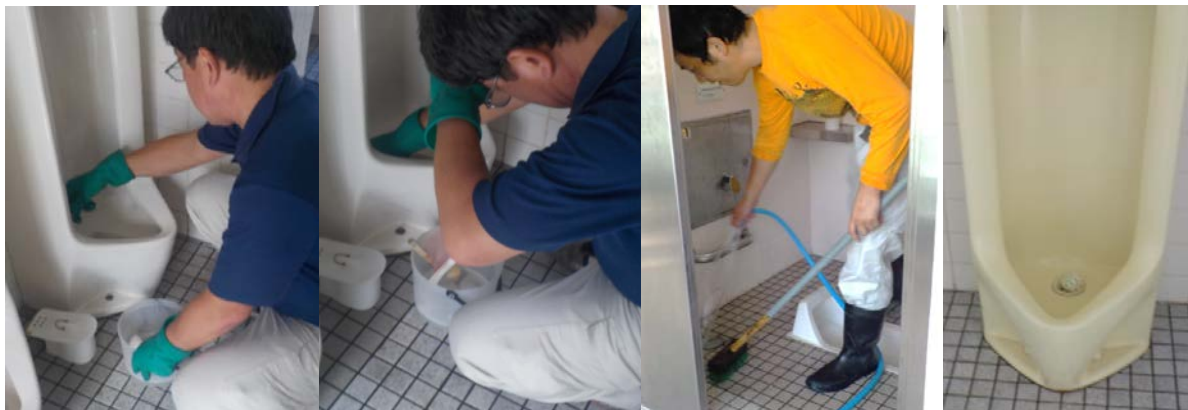
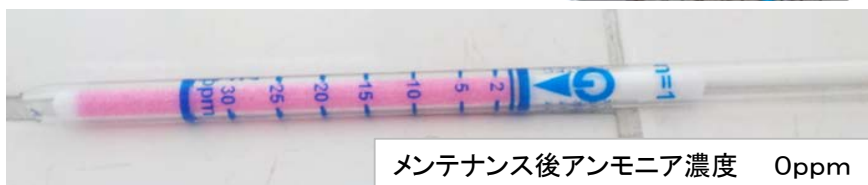
委託業務名 公衆便所清掃業務委託
 委託業務場所 名古屋市千種区田代町 東山動物園前約49箇所
 撮影日 平成29年9月29日
 テレビ塔下
 2回目 清掃前

1. 男子トイレのアンモニア臭/トイレ臭
検知管測定実施(小便器下、便器内検知)
→ 通常清掃を実施して改善
2. 小便器トラップ内、受尿部周りに尿石の付着が見られる。(特に厳しいのは、入口から手前の2器)
→ 尿石除去実施
3. 洗面回りに汚れの堆積がみられる
→ 清掃作業を実施して改善

清掃・メンテナンスを行いました

メンテナンス後アンモニア濃度 0ppm

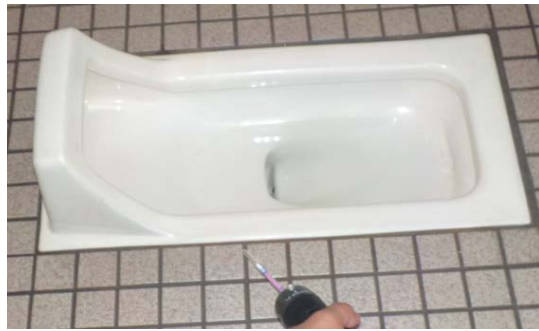
(A) : アンモニア濃度測定箇所

測定箇所	アンモニア濃度	5段階臭気強度	
洋便器周辺床	0.0 ppm	0	無臭(アンモニア臭なし)
床排水口	0.0 ppm	0	無臭(アンモニア臭なし)

機器の故障はありませんでした。また、全体的にきれいに清掃されていました。

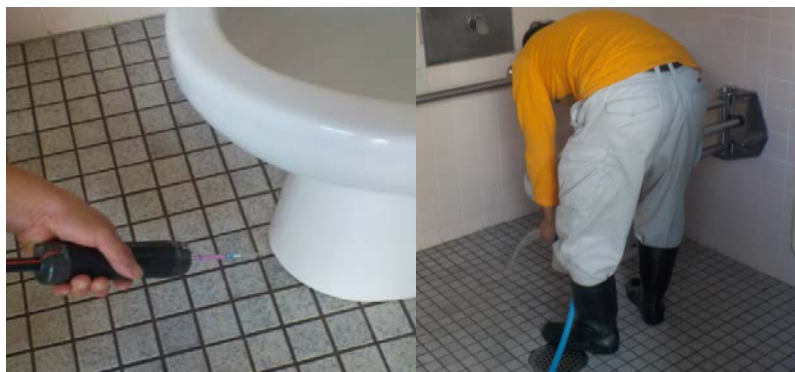
(A) : アンモニア濃度測定箇所

機器の故障はありませんでした。また、全体的にきれいに清掃されていました。

測定箇所	アンモニア濃度	5段階臭気強度	
洋便器周辺床	0.0 ppm	0	無臭(アンモニア臭なし)

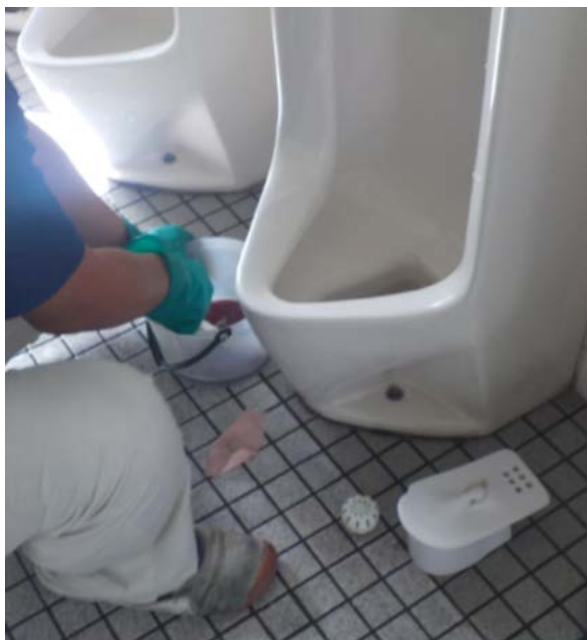
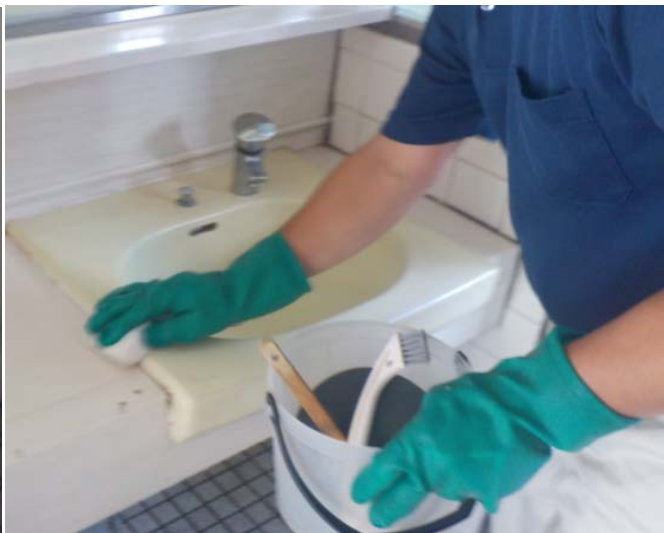
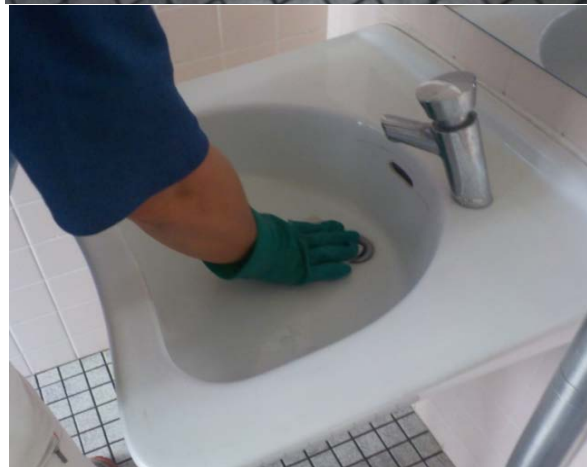
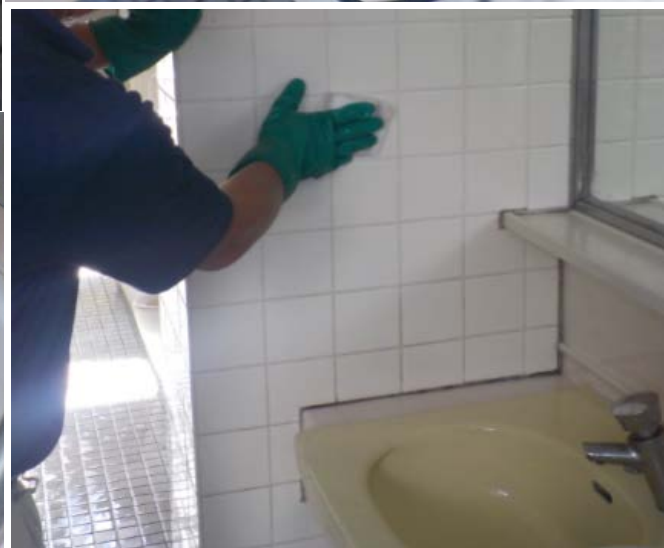
○日常清掃のレクチャーとフォローアップ清掃

- ・デッキブラシを使用して床洗浄が実施された。
- ・リム部にブラシを使用し洗浄していた。
- ・目皿には、尿石付着見られず。

- ・洗面台周りの清掃がなされていない。
→ 水拭きの実施を指導。
