# テレビ塔下公衆トイレ トイレ定期点検業務報告書

株式会社 アメニティ尾張

## 業務概要

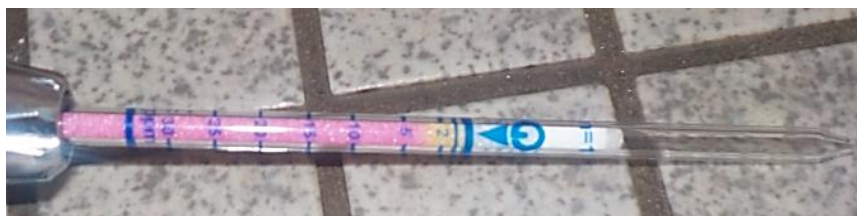
男子トイレ床接合部から 1.5ppm

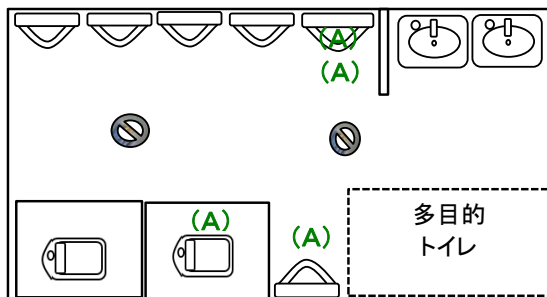
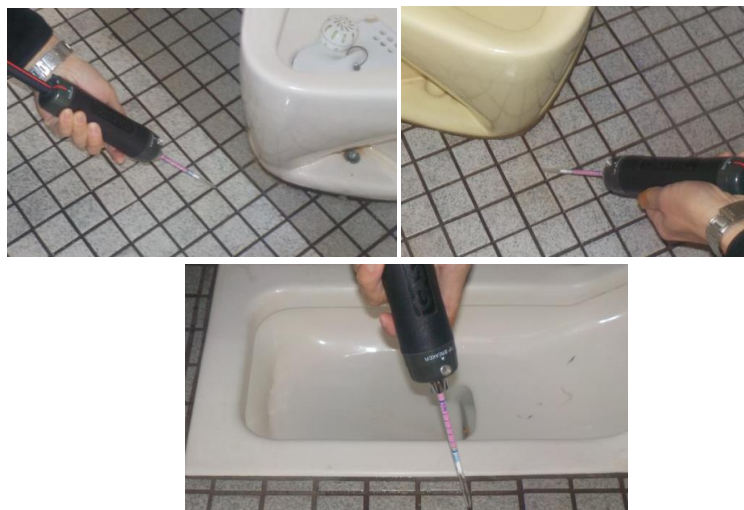
(A) : アンモニア濃度測定箇所

| 測定箇所 | アンモニア濃度 | 5段階臭気強度 |
| 小便器周辺床 | 1.5 ppm | 2 何のニオイかが分かるニオイ |
| 小便器受尿部 | 0.0 ppm | 0 無臭(アンモニア臭なし) |
| 床排水口 | 0.0 ppm | 0 無臭(アンモニア臭なし) |
| 和便器周辺床 | 0.0 ppm | 0 無臭(アンモニア臭なし) |

機器の故障はありませんでした。また、全体的にきれいに清掃されていました。

全体的にきれいに清掃されていました。  
臭気は、小便器周辺床（右側手前）でアンモニアを検出しました。  
原因は、尿の垂れこぼしでした。（清掃の不備ではありません）

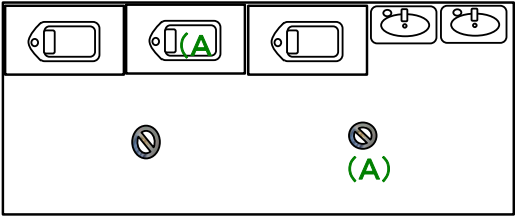
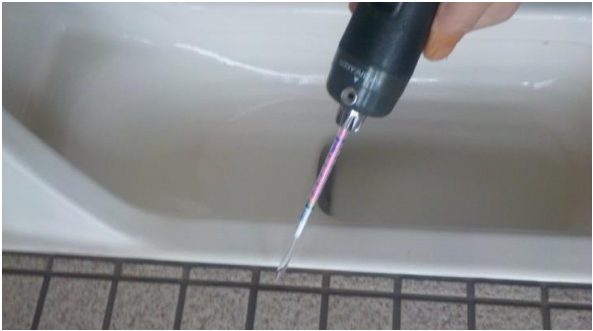
(A) : アンモニア濃度測定箇所

| 測定箇所 | アンモニア濃度 | 5段階臭気強度 | |
| 洋便器周辺床 | 0.0 ppm | 0 | 無臭(アンモニア臭なし) |
| 床排水口 | 0.0 ppm | 0 | 無臭(アンモニア臭なし) |

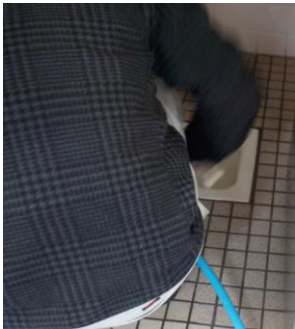
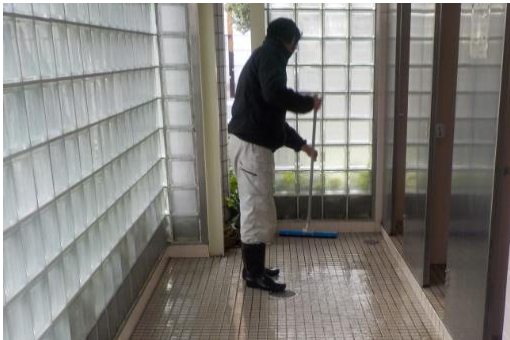
機器の故障はありませんでした。また、全体的にきれいに清掃されていました。

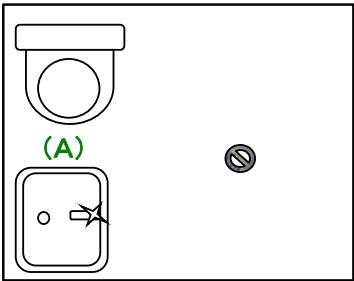
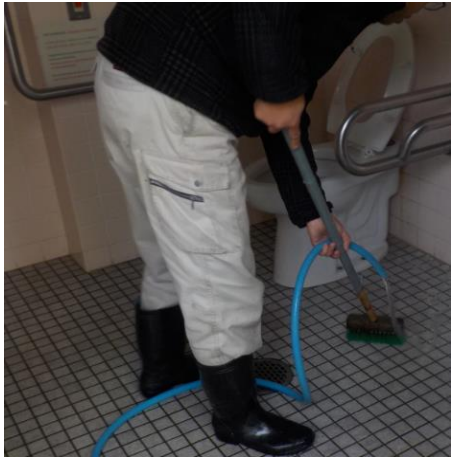
(A) : アンモニア濃度測定箇所

機器の故障はありませんでした。また、全体的にきれいに清掃されていました。

| 測定箇所 | アンモニア濃度 | 5段階臭気強度 | |
| 洋便器周辺床 | 0.0 ppm | 0 | 無臭(アンモニア臭なし) |
