2018年4月23日 実施

テレビ塔下公衆トイレ トイレ定期点検業務報告書

株式会社 アメニティ尾張

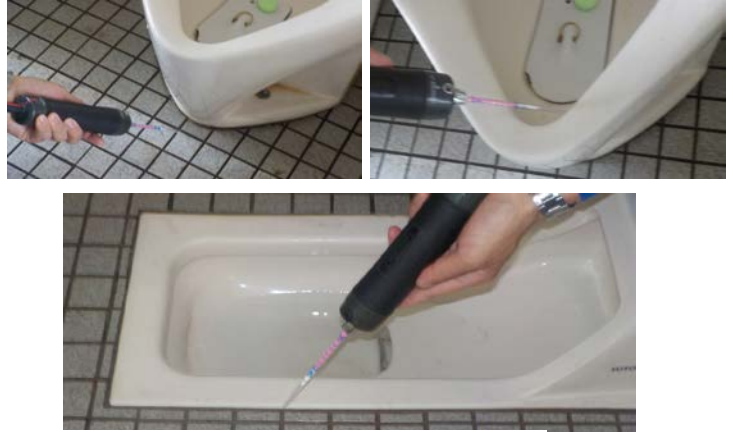
(A) : アンモニア濃度測定箇所

| 測定箇所 | アンモニア濃度 | 5段階臭気強度 | |
| 小便器周辺床 | 6.0 ppm | 3 | 楽に感知できるニオイ |
| 小便器受尿部 | 2.0 ppm | 3 | 楽に感知できるニオイ |
| 床排水口 | 0.0 ppm | 0 | 無臭(アンモニア臭なし) |
| 和便器周辺床 | 0.0 ppm | 0 | 無臭(アンモニア臭なし) |

機器の故障はありませんでした。一部、清掃作業の方法に問題がありました。

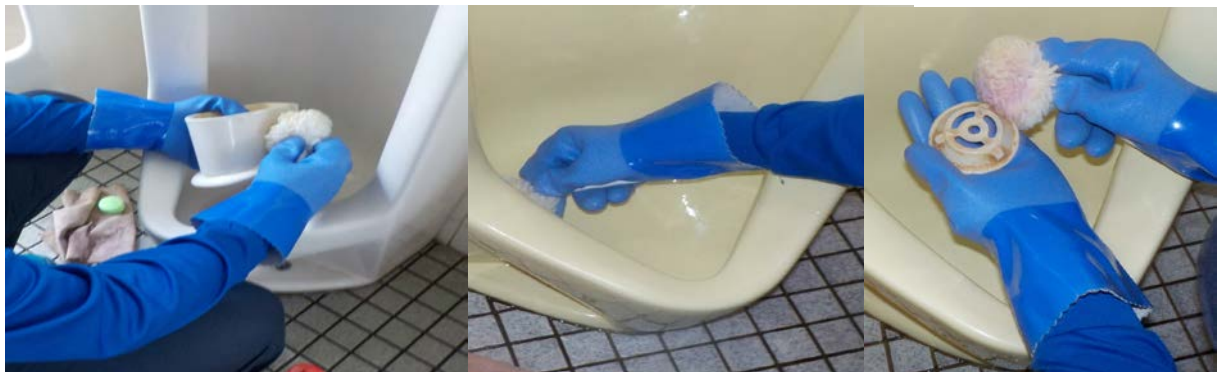
メンテナンス後アンモニア濃度 0ppm (男子小便器)

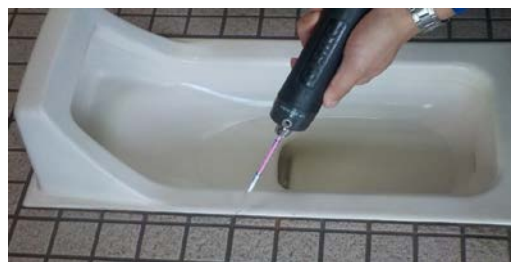
(A) : アンモニア濃度測定箇所

| 測定箇所 | アンモニア濃度 | 5段階臭気強度 | |
| 洋便器周辺床 | 0.0 ppm | 0 | 無臭(アンモニア臭なし) |
| 床排水口 | 0.0 ppm | 0 | 無臭(アンモニア臭なし) |

機器の故障はありませんでした。一部、清掃作業の方法に問題がありました。

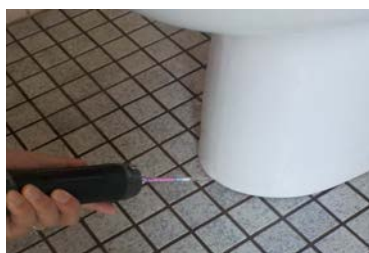
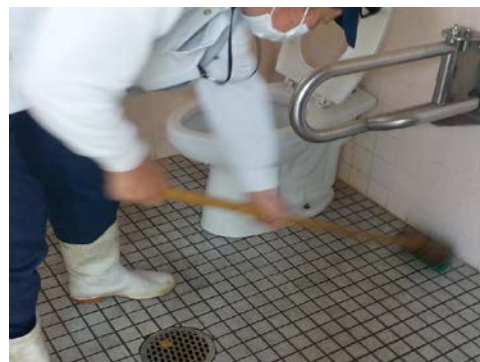
(A) : アンモニア濃度測定箇所

機器の故障はありませんでした。一部、清掃作業の方法に問題がありました。

| 測定箇所 | アンモニア濃度 | 5段階臭気強度 | |
| 洋便器周辺床 | 0.0 ppm | 0 | 無臭(アンモニア臭なし) |

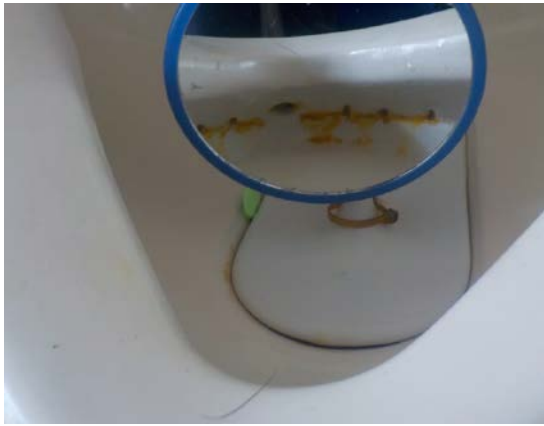
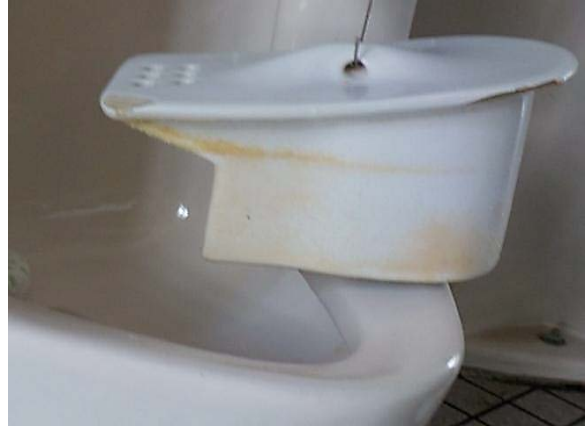
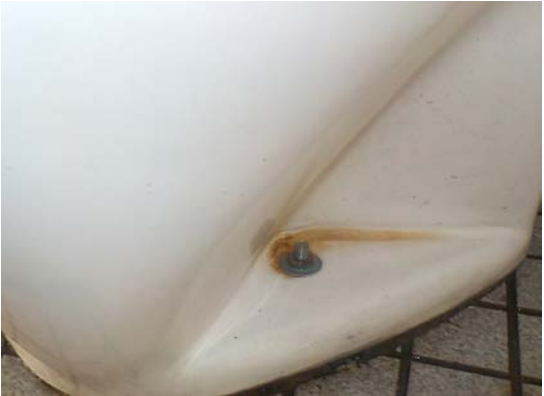
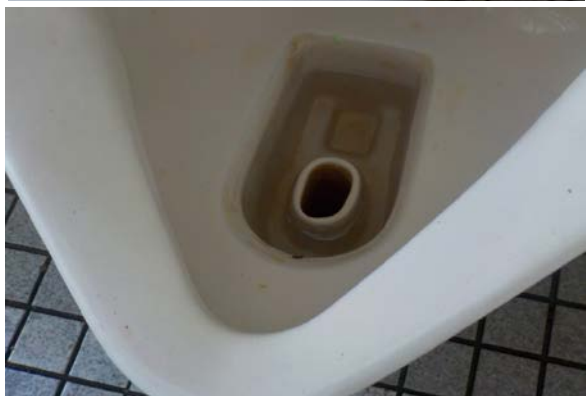
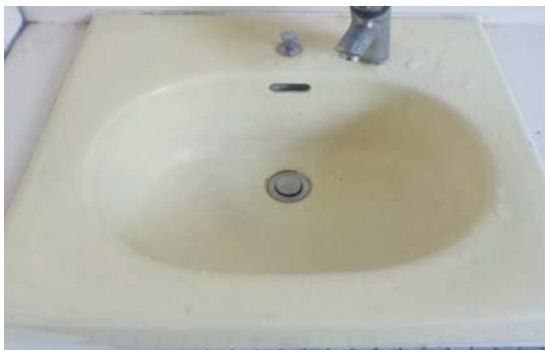
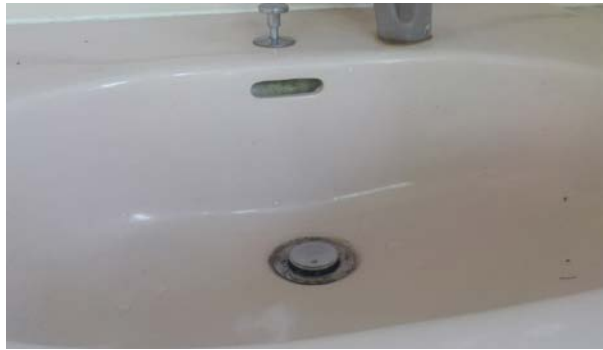
○点検清掃前

全体的に汚れが目立ち、臭気の発生もありました。

・便器(特に小便器)は、時間をかけて清掃を行っていましたが、リム部にブラシが届いていないため汚れが取れていませんでした。

→清掃器具(ブラシ)を替えるか、清掃方法を変える必要があります。
