# テレビ塔下公衆トイレ トイレ定期点検業務報告書

株式会社 アメニティ尾張

- 業務日時 2017年5月29日
- 点検業務員 若杉 重朗
- 診断場所 名古屋市中区錦三丁目46  
テレビ塔下公衆便所
- 診断・作業内容
  - ①検知管によるアンモニア濃度測定
  - ②トイレのお医者さんによる五感調査
  - ③目視・嗅覚によるトイレ設備不具合の確認
  - ④メンテナンス(フォローアップ清掃)
  - ⑤日常清掃作業員への清掃レクチャー

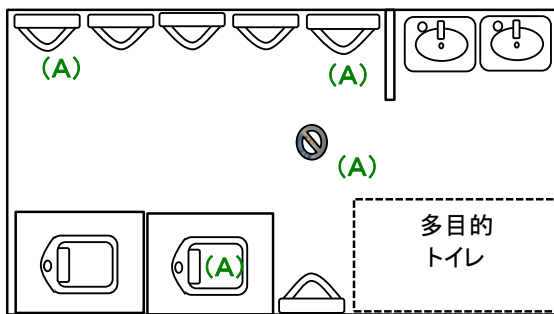
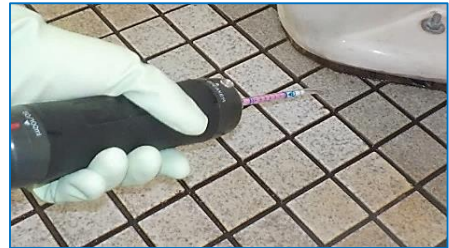
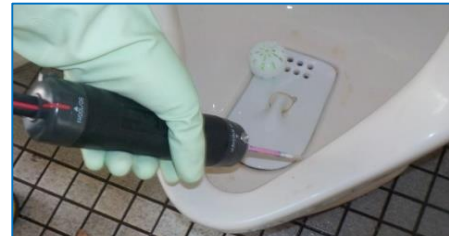
(A) : アンモニア濃度測定箇所

| 測定箇所 | アンモニア濃度 | 5段階臭気強度 | |
|---|---|---|---|
| 小便器周辺床 | 0.0 ppm | 0 | 無臭(アンモニア臭なし) |
| 小便器受尿部 | 0.0 ppm | 0 | 無臭(アンモニア臭なし) |
| 床排水口 | 0.0 ppm | 0 | 無臭(アンモニア臭なし) |
| 和便器周辺床 | 0.0 ppm | 0 | 無臭(アンモニア臭なし) |

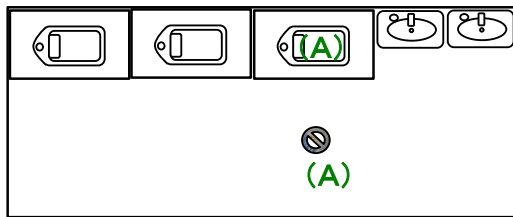
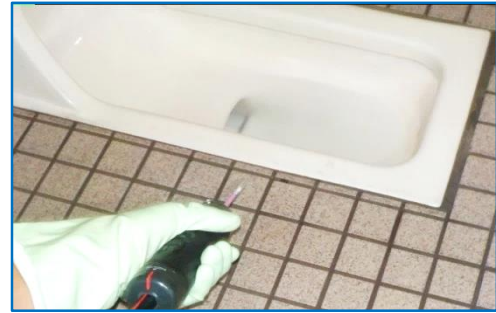
(A) : アンモニア濃度測定箇所

| 測定箇所 | アンモニア濃度 | 5段階臭気強度 | |
|---|---|---|---|
| 洋便器周辺床 | 0.0 ppm | 0 | 無臭(アンモニア臭なし) |
| 床排水口 | 0.0 ppm | 0 | 無臭(アンモニア臭なし) |

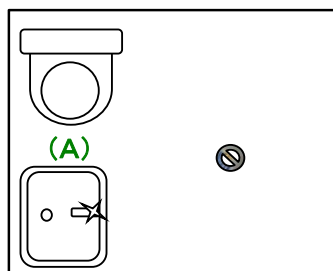
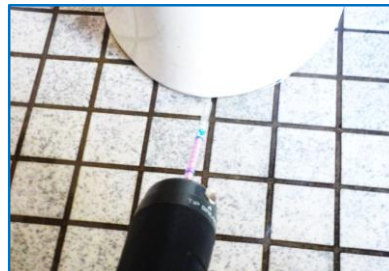
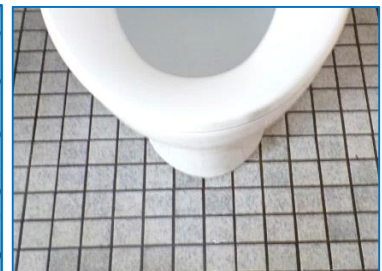
(A) : アンモニア濃度測定箇所

| 測定箇所 | アンモニア濃度 | 5段階臭気強度 | |
|---|---|---|---|
| 洋便器周辺床 | 0.0 ppm | 0 | 無臭(アンモニア臭なし) |

全体的にきれいに清掃されていました。

水漏れによるサビからの美観の悪影響。(改善を要す)

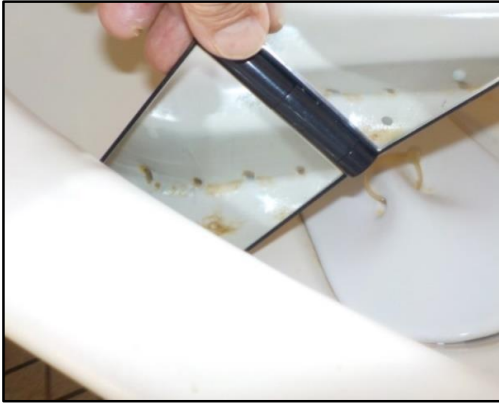
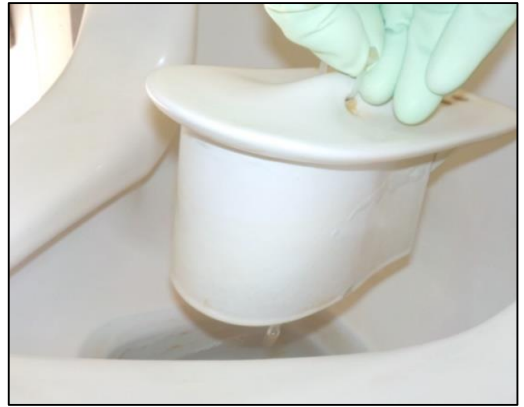
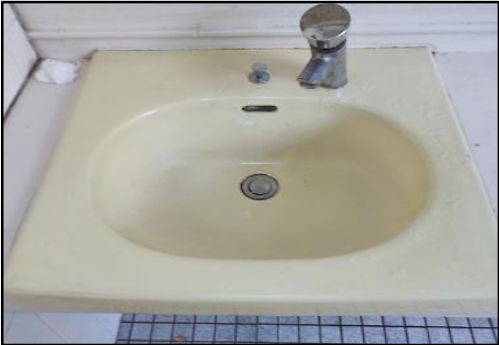
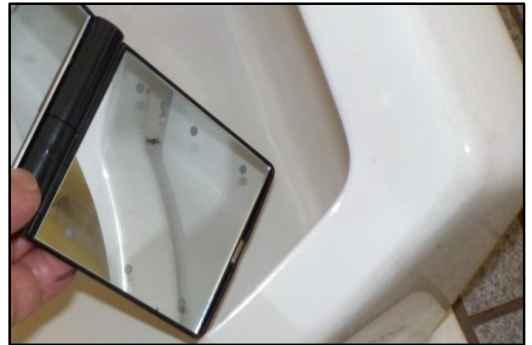
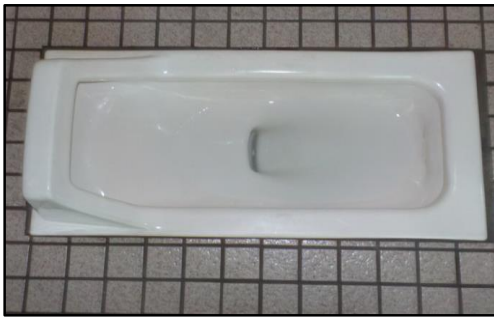
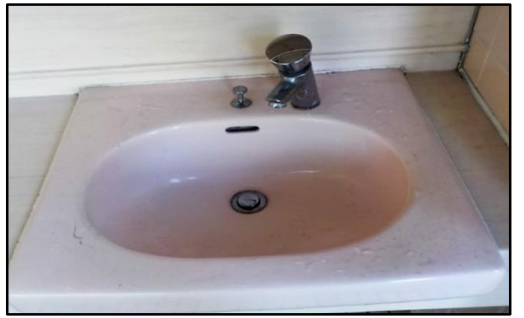
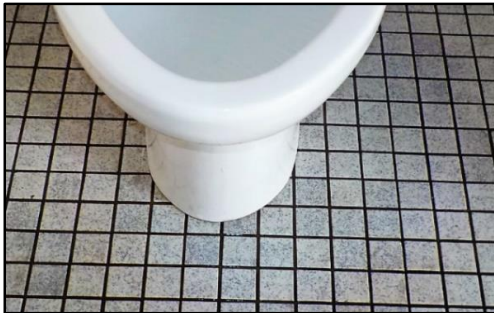
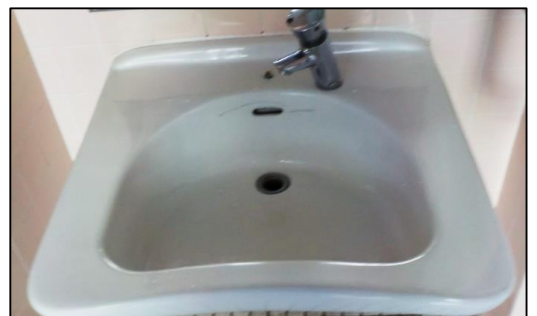
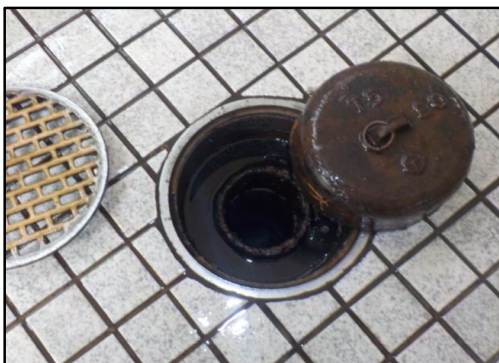
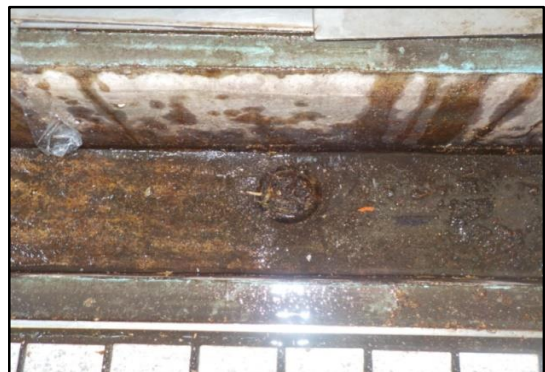
○点検清掃前

- ①小便器受尿部内/付近及びリブ部の尿石の付着ほとんど見られない
- ②男子トイレの尿石由来の臭いがなくなった
- ③床エンボスタイル面の水垢の付着がみられない
  - ・①に関して、入口より一番手前の小便器に若干の尿石付着が見られました。原因は一番使用頻度が高いところ、洗浄水の水量が不足していると考えられます。(水量が少ないと、尿が完全に流れない為、尿石が発生しやすくなるので、改善が必要)

- ④床面全体の汚れ
  - ・イベント等の行事が多かったこともあり、小便器下、洗面回りの汚れが際立っている
- ④に関しては、当方にて、今回メラミンパットによる洗浄（一部酸洗浄）を実施し改善

④に関しては、当方にて、順次洗浄する予定、次回は多目的トイレの床洗浄を実施する予定。また、新任の現場担当者との連携作業が必要である。
