テレビ塔下公衆便所におけるネーミングライツ  
トイレ総合診断業務  
報 告 書

株式会社アメニティ尾張

## 診断概要

【診断場所】 テレビ塔下トイレ  
栄噴水西トイレ

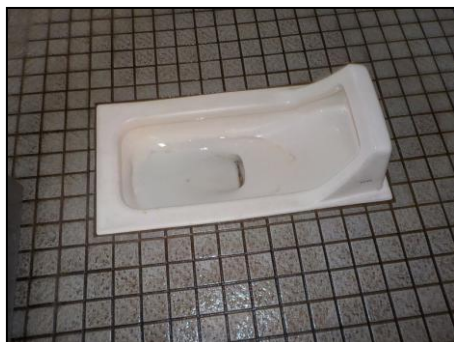
男子トイレ  
大便器周辺床

アンモニアの検出はありませんでしたが、大便器（和式大便器）周辺床からも弱い臭気を感じました

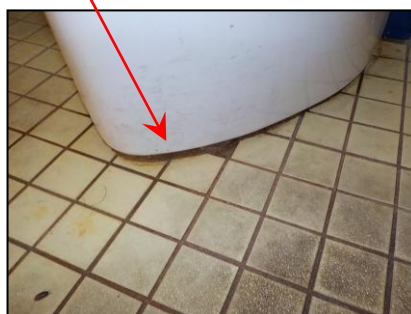
便器と床との隙間

また、小便器と床との隙間に尿が侵入し尿石化していることも考えられます
