テレビ塔下公衆便所におけるネーミングライツ
トイレ環境再生業務
完了報告書

初期作業(作業概要)

【作業日時】 2016年9月6日 ~ 2016年9月9日

【作業場所】 名古屋市中区錦三丁目46番
テレビ塔下公衆便所

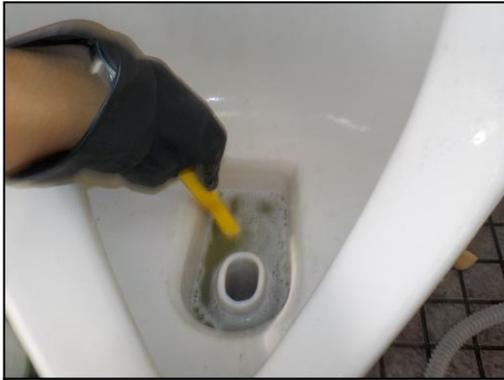
洗浄（便器）

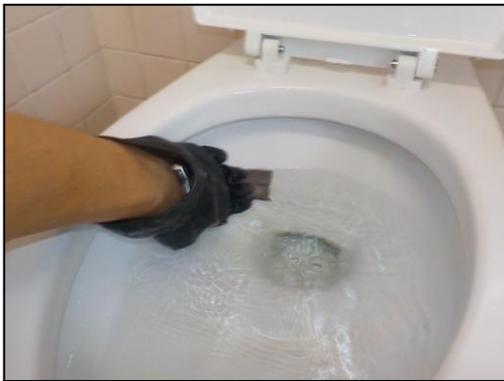
洗浄（便器）

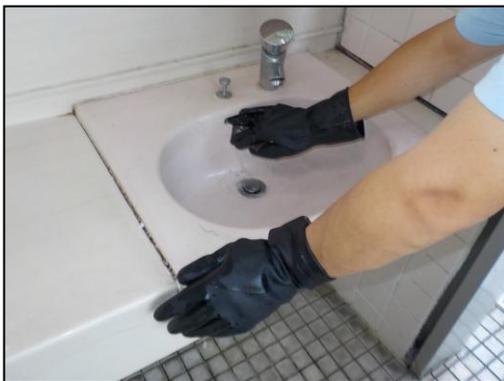
洗浄（手洗器）

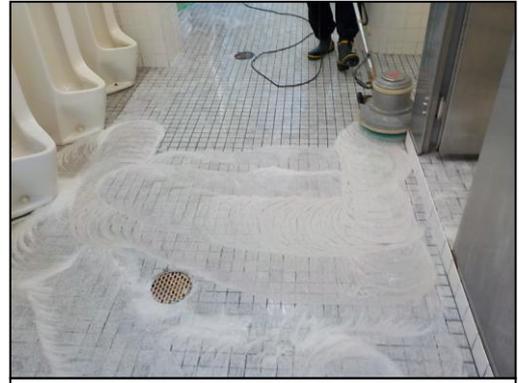
洗浄（床面）

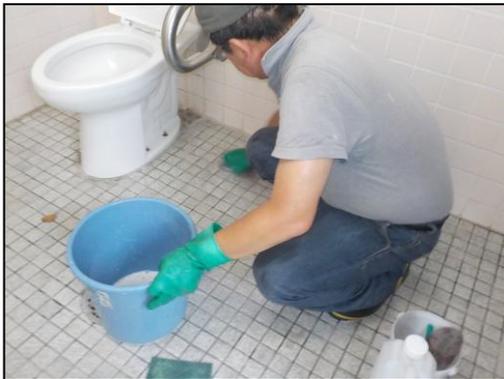
洗浄（床面）

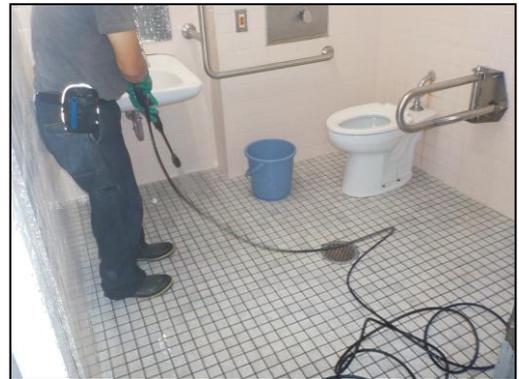
洗浄（床面）

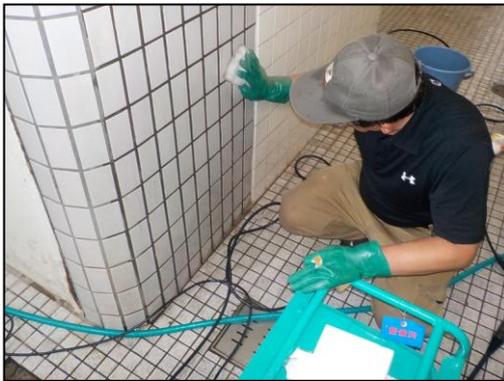
洗浄（壁面）

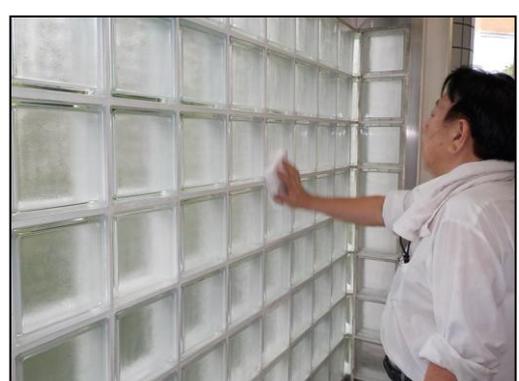
洗浄（壁面）

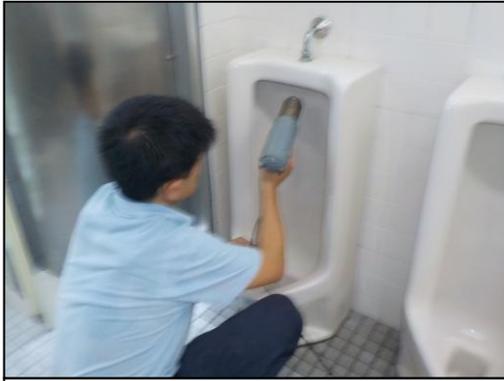
ガラスコーティング（塗布前乾燥）

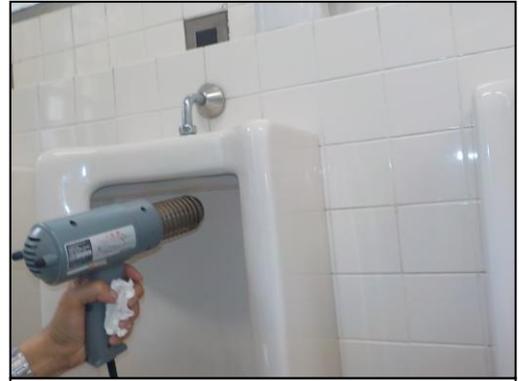
ガラスコーティング（塗布前乾燥）

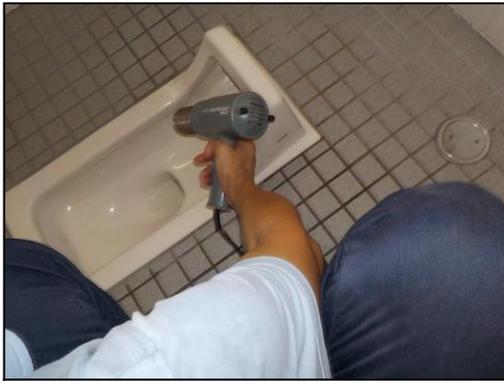
ガラスコーティング（塗布前乾燥）

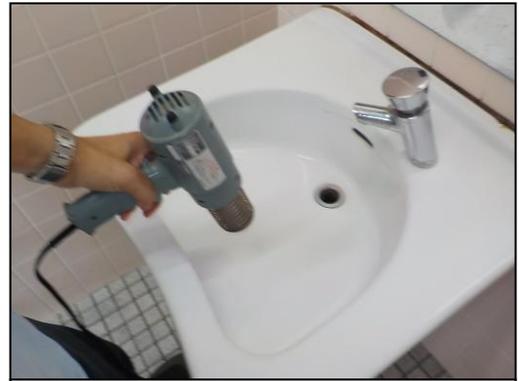
ガラスコーティング（塗布前乾燥）

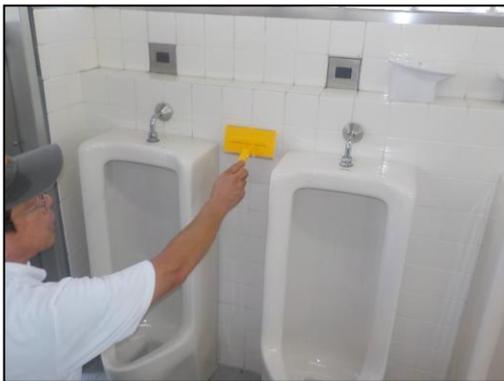
ガラスコーティング（塗布）

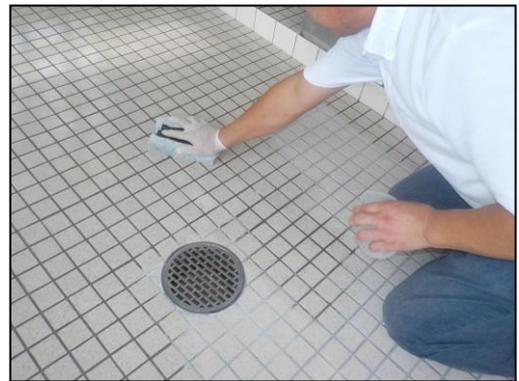
ガラスコーティング（塗布）

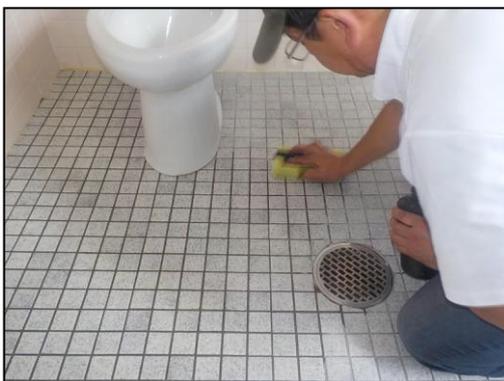
ガラスコーティング（塗布）

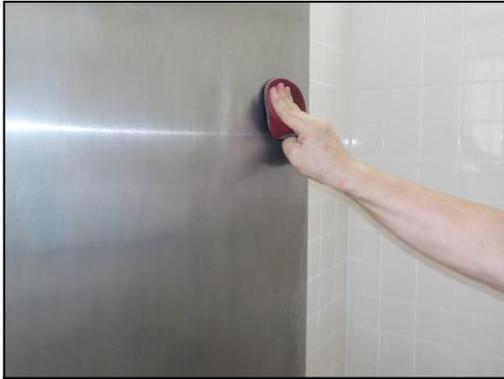
特殊研磨（パーティション）

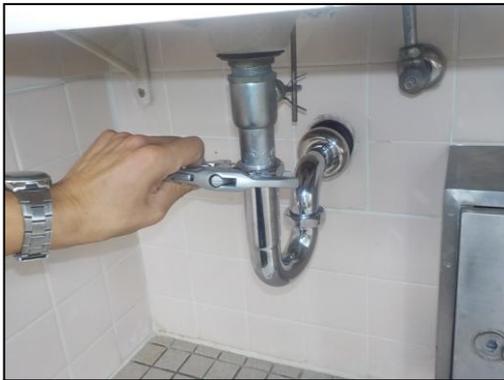
水漏れ修繕

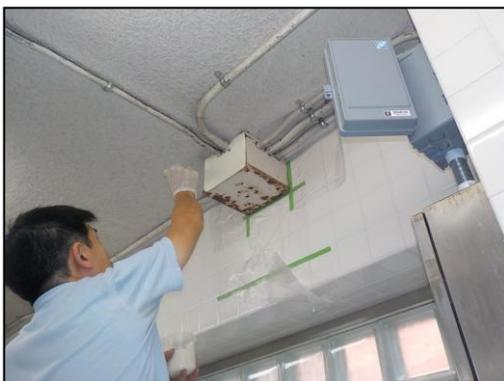
ペンキ塗り

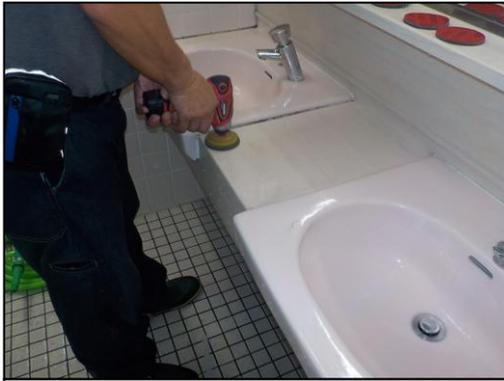
その他（洗面台天板磨き）

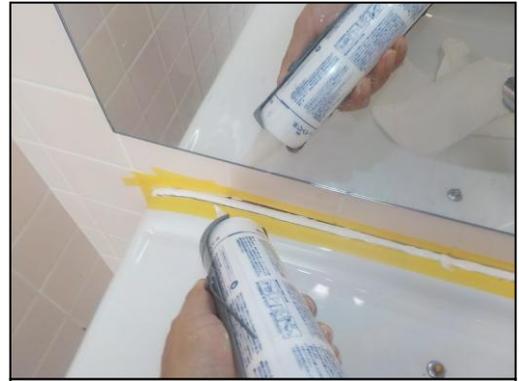
その他（コーキング再設置）

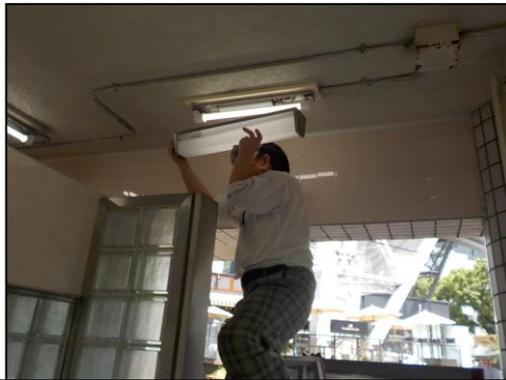
その他（蛍光灯洗淨）

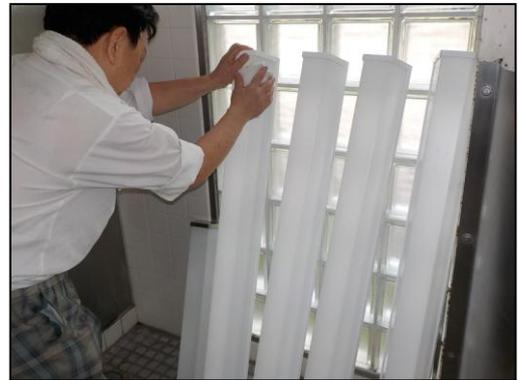
その他（蛍光灯洗淨）

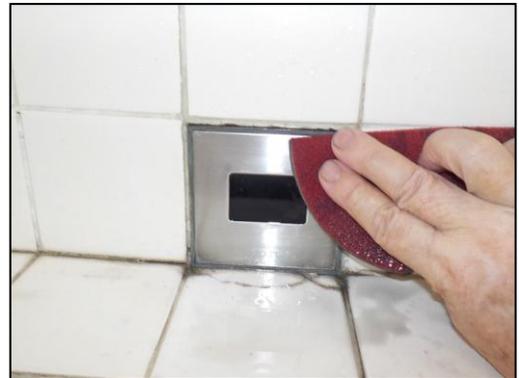
その他（アルミ部磨き）

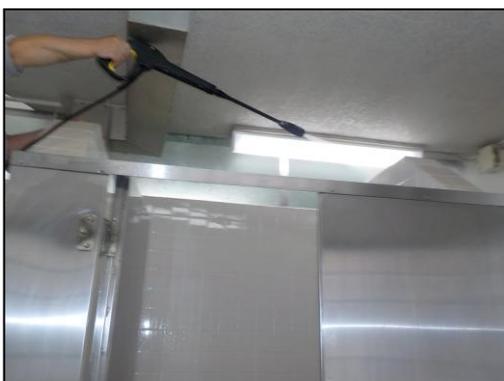
その他（ルーム洗淨）

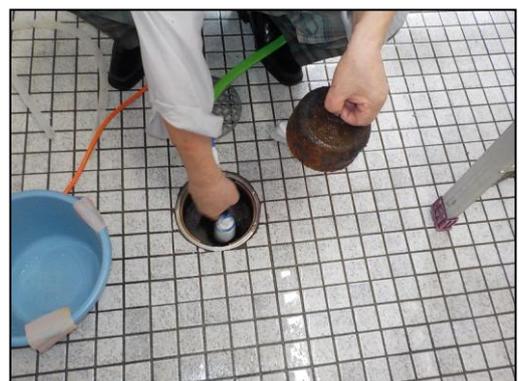
その他（ルーム・排水口洗淨）

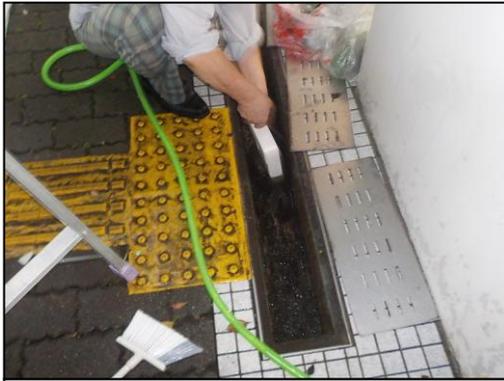
その他（側溝清掃）

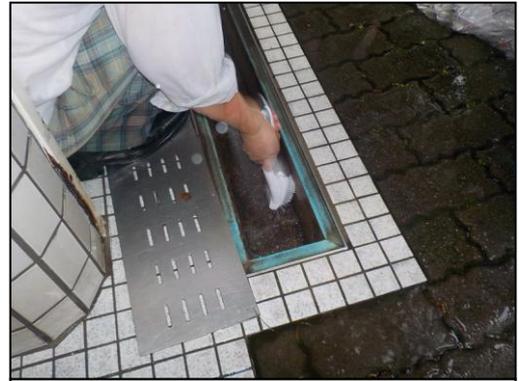
その他（側溝清掃）

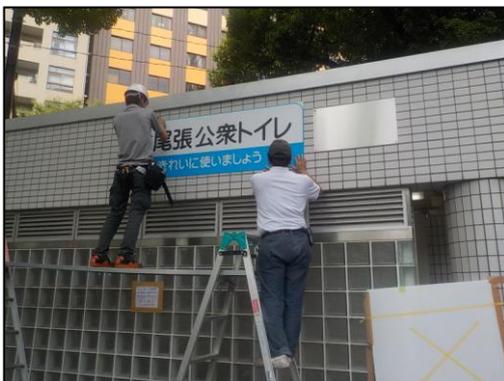
その他（施設案内表示設置）

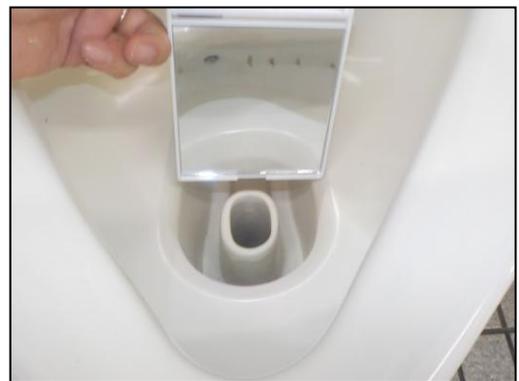
その他（作業後確認）

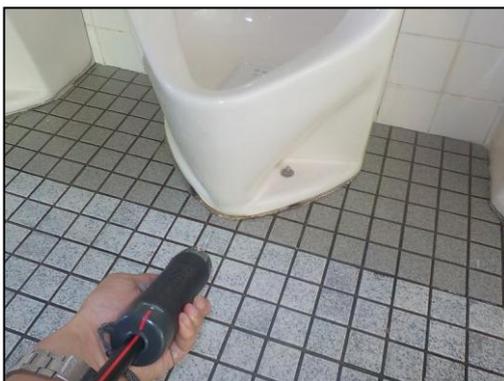
臭気検査
