テレビ塔下公衆便所におけるネーミングライツ  
トイレ総合診断業務  
報 告 書

株式会社アメニティ尾張

## 診断概要

【診断場所】 テレビ塔下トイレ  
栄噴水西トイレ

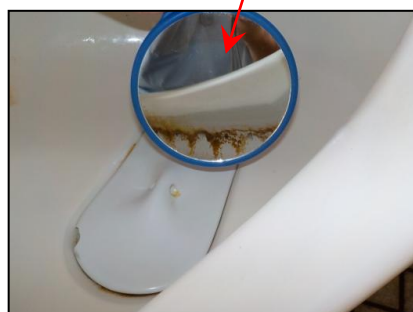
リム部

#### ①尿石汚れが原因の臭気

小便器の汚れ（尿石汚れ・固着）が原因で臭気を発生していました。

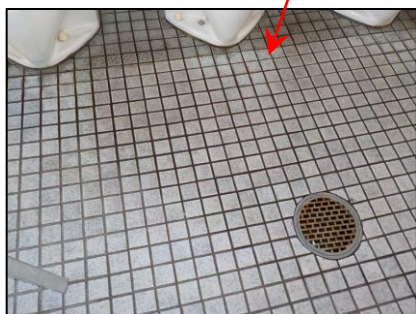
たれこぼれ尿が、タイル目地部に滲入し尿石化していることが臭気発生の原因と考えられます

アンモニア濃度  
3.0 ppm

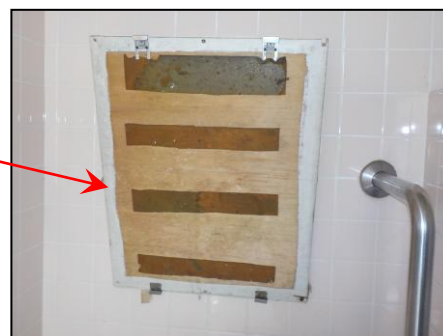
#### ③多目的トイレ鏡の未設置

手洗器前の鏡が設置されていませんでした

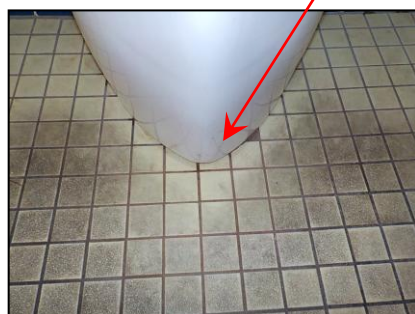
便器周辺床

たれこぼれ尿が、タイル目地部に滲入し尿石化していることが臭気発生の原因と考えられます

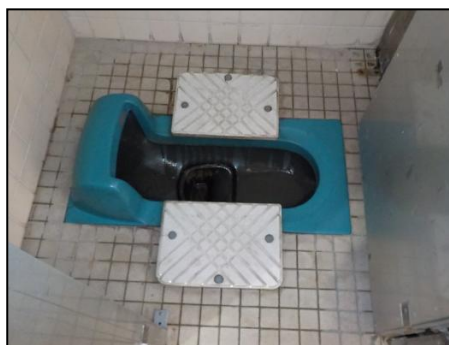
女子トイレ  
大便器周辺床

大便器（和式大便器）周辺床からもアンモニア濃度は検出されました。  
小便器同様タイル目地部にしみ込んだ尿が尿石化し、アンモニアの発生をしていると考えられます。

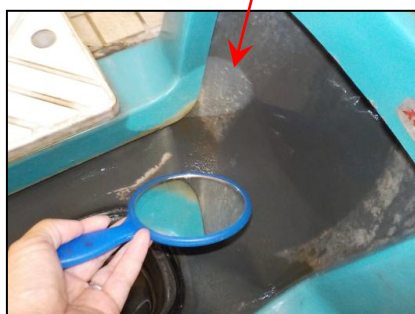
リム部

女子トイレの和式大便器汚れ（尿石汚れ・固着）が原因で臭気を発生していました。

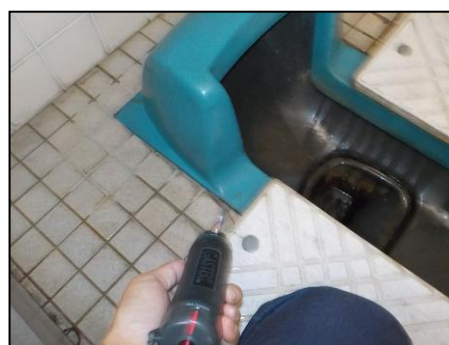
アンモニア濃度  
2.0 ppm
